Parecer Técnico

Secretaria Municipal de Meio Ambiente

Supressão de árvores

Endereço: Avenida Batalhão Mauá, em frente ao nº 875 - Centro

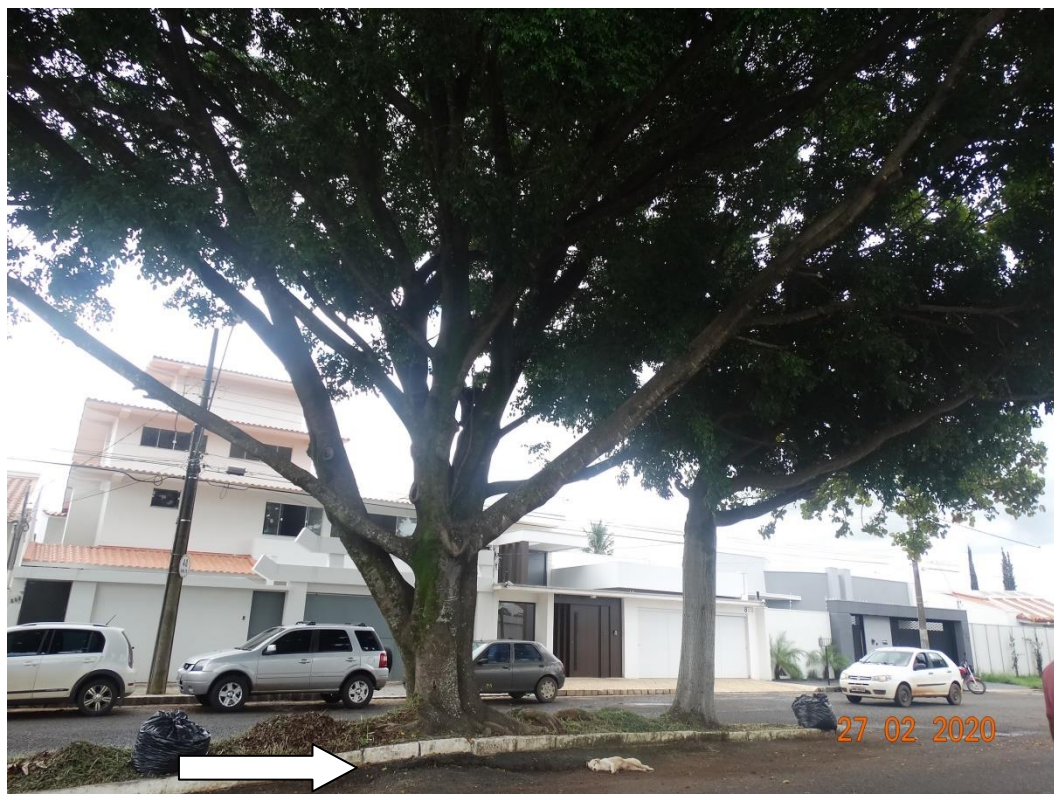
Figura 01: Vista geral do indivíduo arbóreo.

Parecer técnico: Conforme vistoria *in* foi identificado uma Figueira em canteiro central. A mesma apresenta sistema radicular exposto, causando rachaduras no canteiro e também no asfalto, indicando que as raízes estão direcionadas às casas a frente. Há diversas ramificações da copa direcionadas à via, o que também necessitaria de poda, por ser local onde há passagem de veículos mais altos. Levando-se em consideração os históricos de danos causados por esta espécie, aconselha-se que a mesma seja retirada e outro espécime seja plantado no local. Sendo assim, o indivíduo arbóreo deverá ser suprimido.
