## Parecer Técnico

### Secretaria Municipal de Meio Ambiente

### Supressão de árvores

Endereço: Praça da Constituição ( em frente ao Joyfull Restaurante)

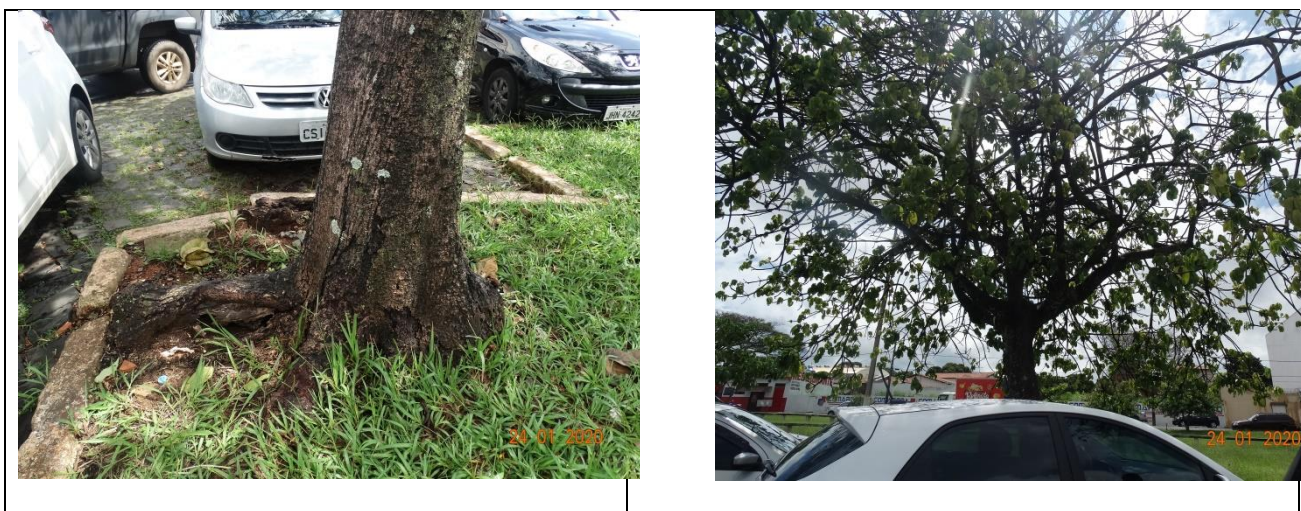
Figuras 01 e 02: Sistema radicular danificado/Copa com presença de folhas amareladas e esparsas.

**Parecer técnico:** Conforme vistoria *in loco* foi identificada uma Munguba em declínio. Há raízes secas e a copa apresenta sinais de danos ao sistema de condução de seiva e nutrientes. Tal espécie é frequentemente parasitada por larvas de *Euchroma gigantea*, sendo assim, há **risco de queda**. De acordo com a Lei 5.681/2016 a mesma pode ser suprimida por apresentar estado fitossanitário comprometido.
