REGISTRO FOTOGRÁFICO CRIME AMBIENTAL
FICUS – SANTOS DUMONT

PARECER TÉCNICO

Assunto: Supressão de nove indivíduos arbóreos da espécie *Ficus* (*Ficus benjamina*), localizados na Avenida Santos Dumont, em frente aos números 1040 e 1060, Bairro Aeroporto Sul, após morte criminosa por envenenamento.

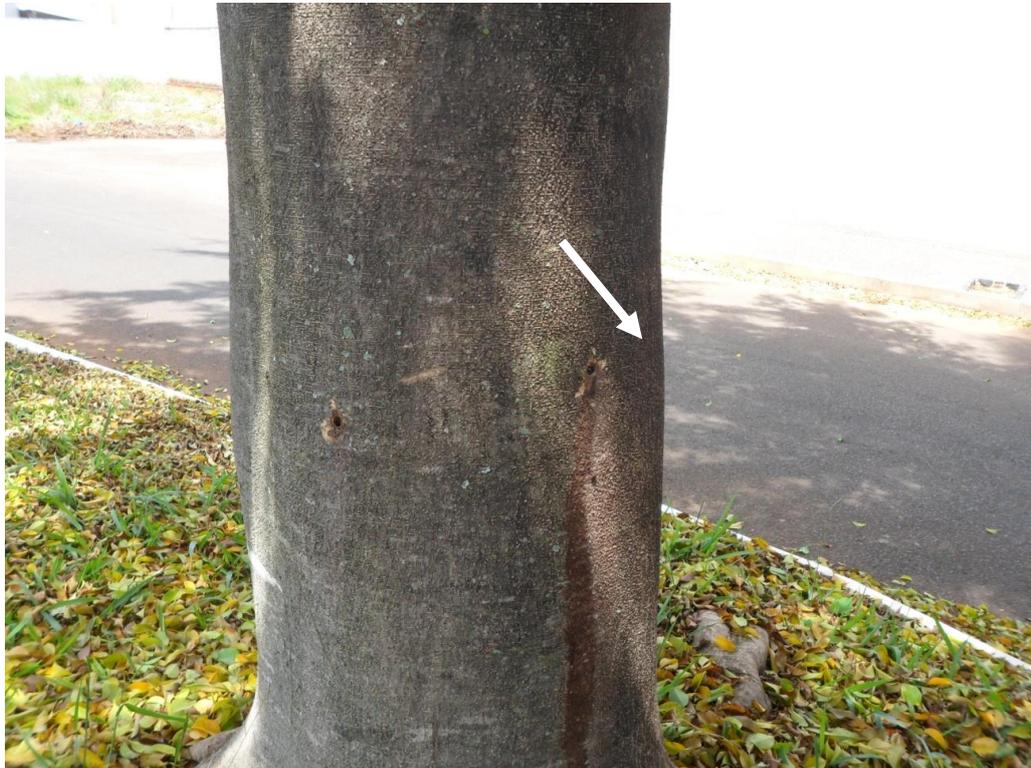
FIGURA 02. Vista do tronco de um dos indivíduos arbóreos indicando o local por onde a substância tóxica foi inoculada.

- As árvores foram perfuradas ao longo do tronco e esses furos foram utilizados para a inoculação da substância tóxica; ao que tudo indica elas foram intoxicadas num mesmo dia, pois todas secaram ao mesmo tempo;

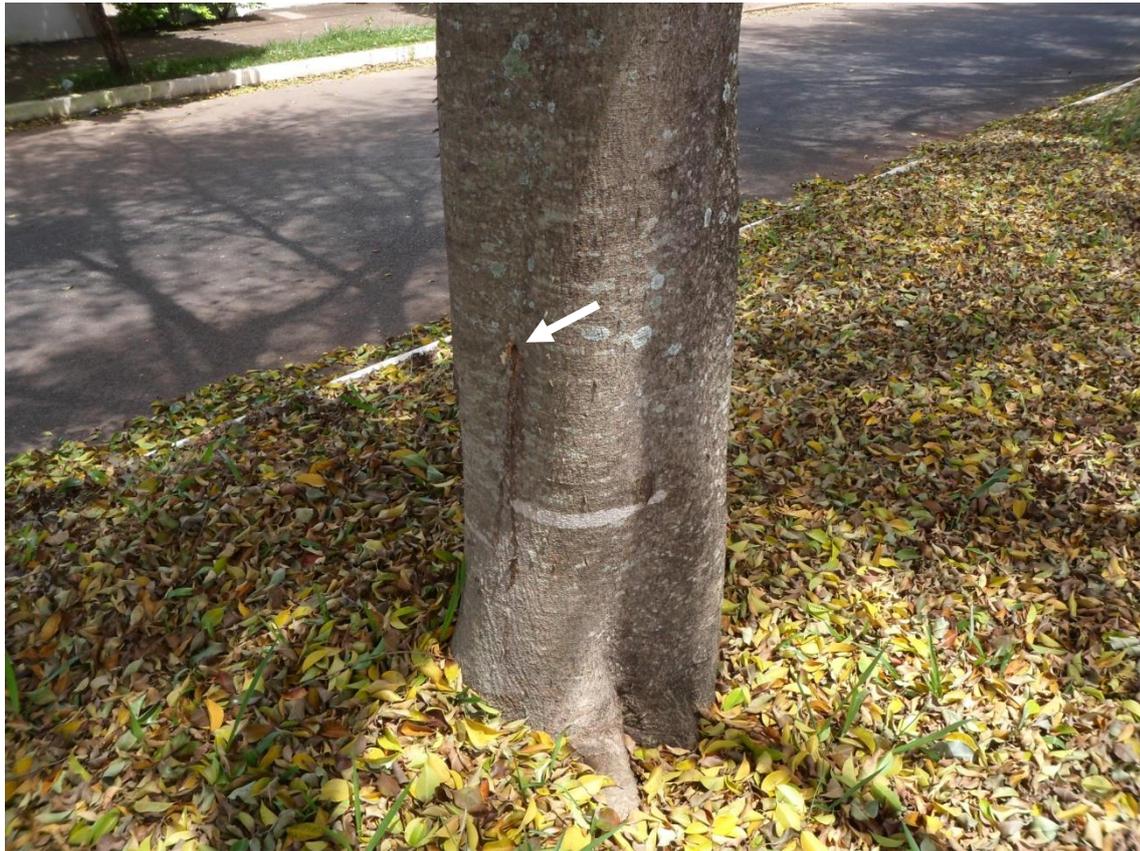
FIGURA 03. Vista do tronco indicando dois furos para inoculação da substância tóxica no indivíduo arbóreo e em um deles (seta) ocorreu extravasamento de tal substância que escorreu pelo tronco.

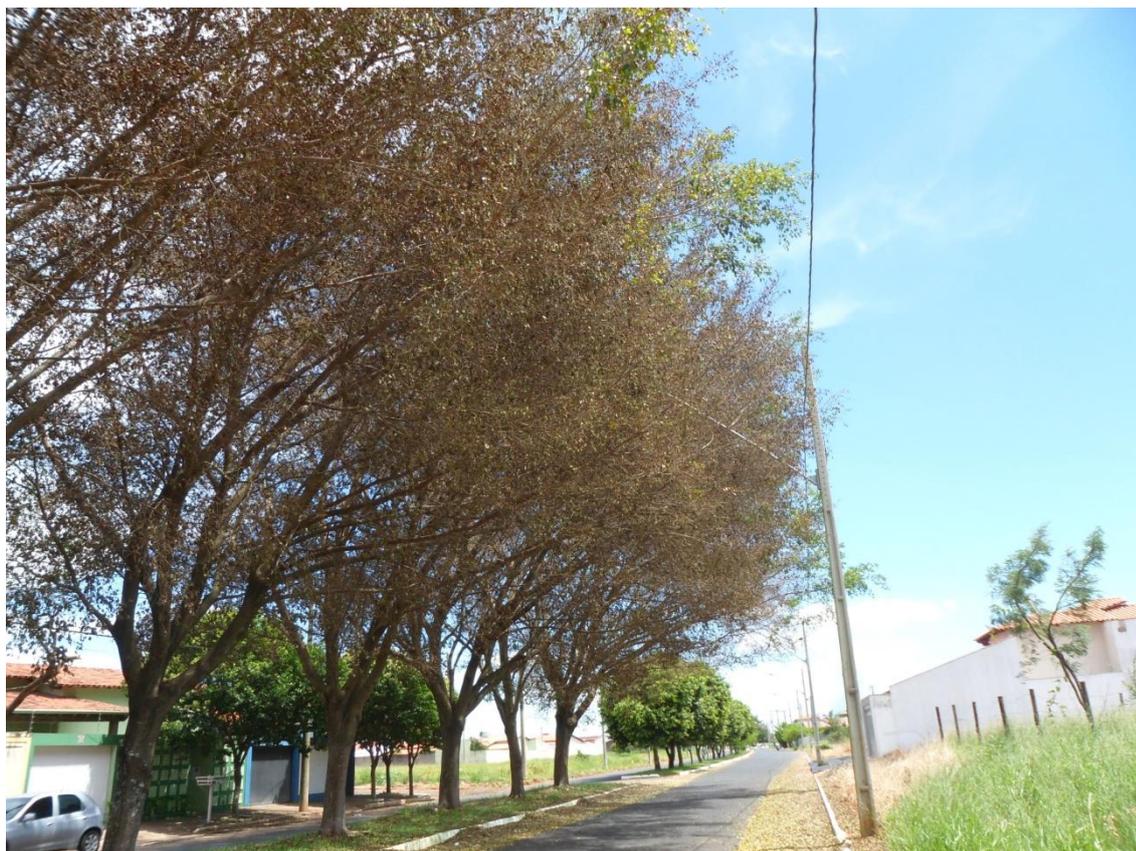
FIGURA 05. Vista geral demonstrando que a parte aérea ainda está presente, mas completamente seca.

- Na primeira vistoria, realizada no dia 14/02/13, a parte aérea encontrava-se completamente seca, com as folhas caindo sobre o solo; já na segunda vistoria, realizada no dia 12/03/13, as folhas já haviam caído totalmente, e as árvores estavam completamente secas e sem folhas. Apenas uma das árvores ainda apresenta folhagem verde, mas em pequena proporção;

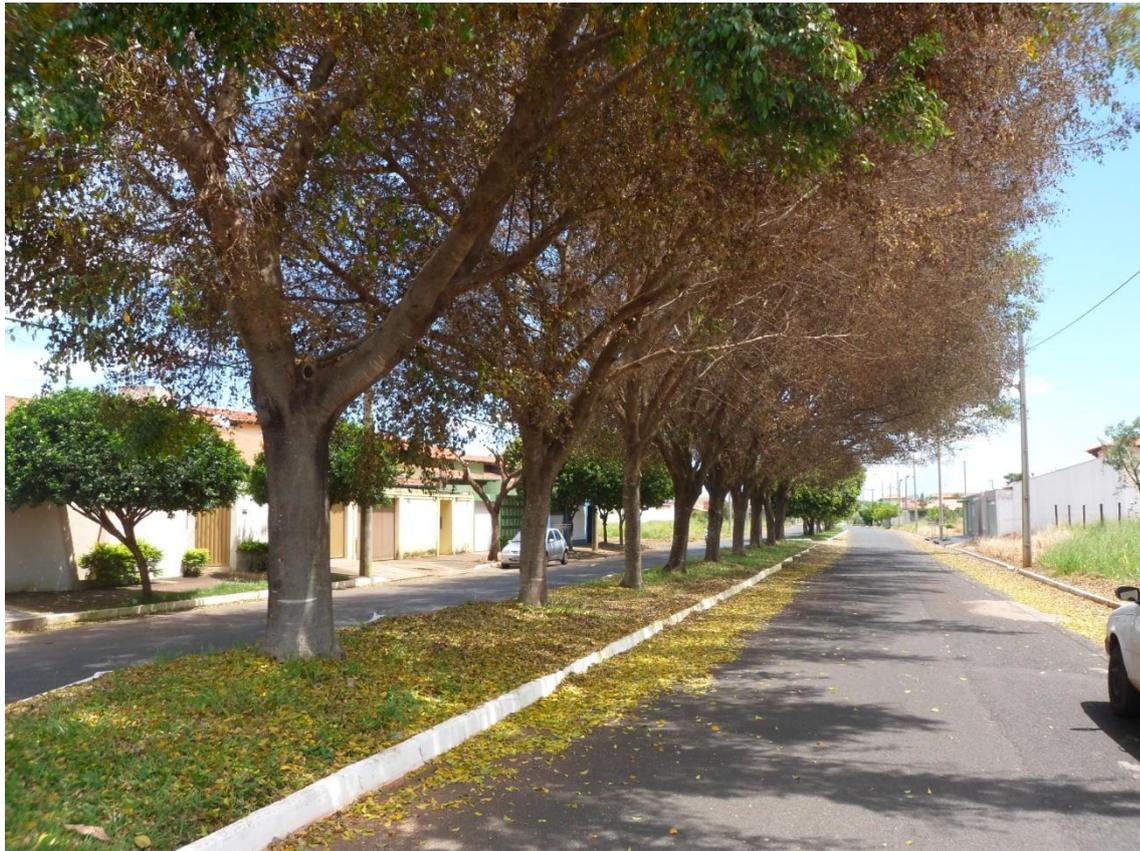
FIGURA 07. A foto demonstra que há protrusão de raízes superficiais, mas que estas não prejudicavam a pavimentação na via pública.

- Não há registro nesta Secretaria que caracterize como comprometido o estado fitossanitário desses indivíduos antes do caso ocorrido;
- Algumas das árvores apresentam protruções do sistema radicular, mas estes não influenciaram na pavimentação, uma vez que esta não apresenta deformações;

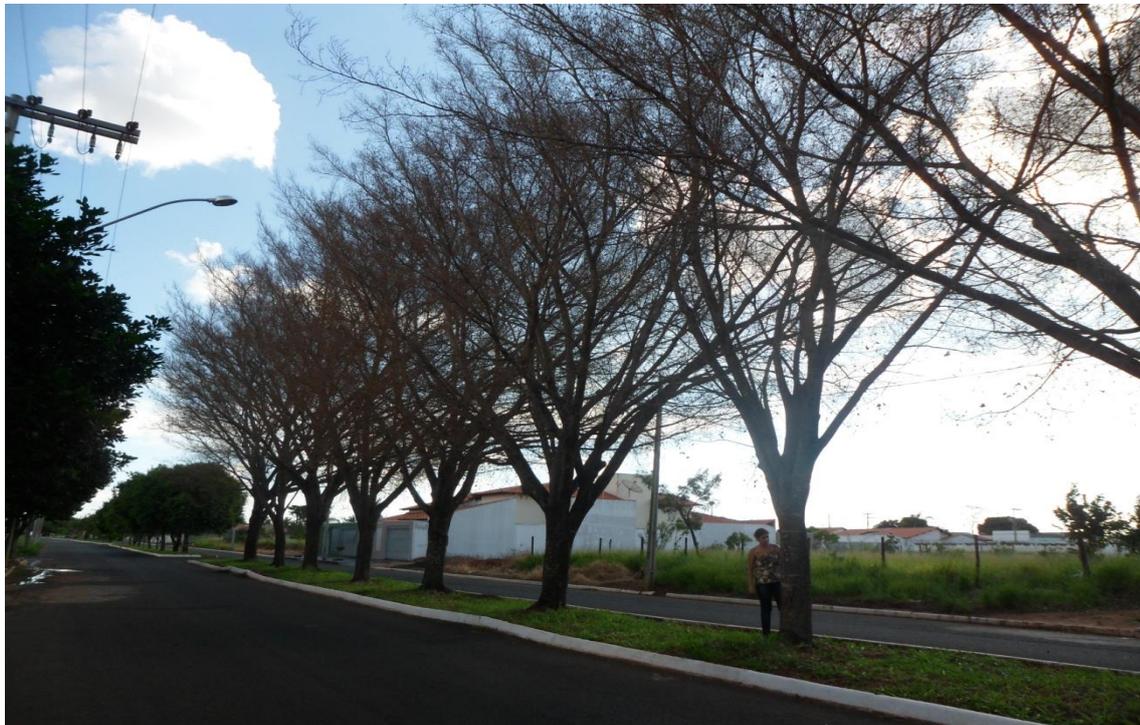
FIGURA 08. Vista geral demonstrando a presença de folhas secas ao chão, consequência do comprometimento do estado fitossanitário dos indivíduos arbóreos. Nota-se também a pavimentação pública encontra-se em perfeito estado.
