SECRETARIA MUNICIPAL DE MEIO AMBIENTE
PARECER TÉCNICO DE VISTORIA
Avaliação de Árvores Urbanas

Solicitação nº: 029-2021

Data de Vistoria: 16/04/2021

Endereço: Praça Valdomiro Barbosa, 150 - Idelmino

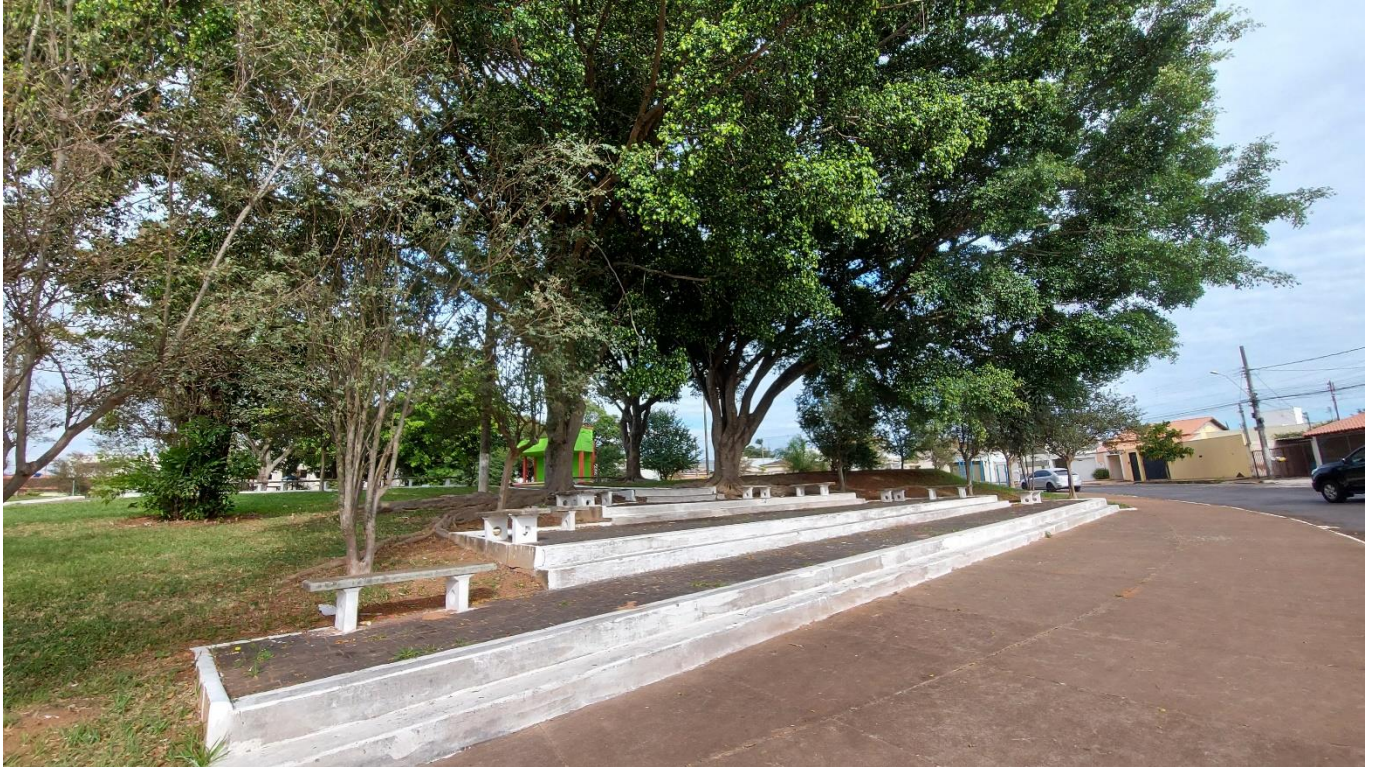
A Secretaria Municipal de Meio Ambiente, através do biólogo Marcus Vinicius Leite Gomes, em atendimento à solicitação de morador do imóvel mencionado neste Parecer, realizou vistoria na Praça Valdomiro Barbosa e identificou três árvores da espécie *Ficus benjamina*, cujas raízes estão causando danos ao calçamento da referida praça e ao imóvel do solicitante; foi possível constatar as raízes de uma das árvores no imóvel do solicitante, que relatou já retirado raízes em reformas à sua residência; preocupado com eventuais danos futuros, ele solicita a supressão dos três indivíduos arbóreos e, amparado pela *Lei Municipal 5259/2013* (redação alterada pela *Lei Municipal 5988/17*), o técnico recomenda a supressão dos *Ficus* e suas substituições por espécies mais adequadas ao espaço público.

Foto 01: Ficus na Praça Valdomiro Barbosa, frente ao número 150

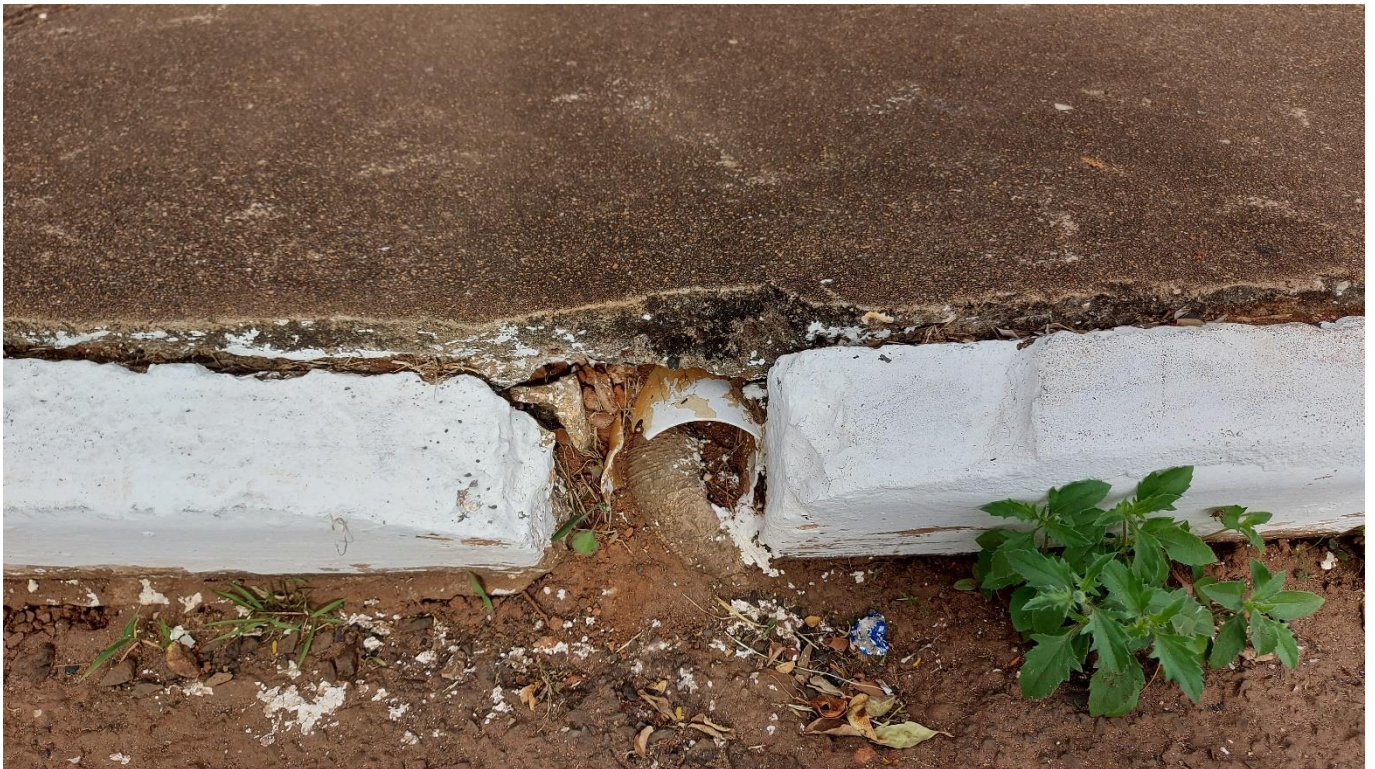
Foto 02: Raízes de uma das árvores invadindo a tubulação de drenagem da praça e avançando rumo ao asfalto

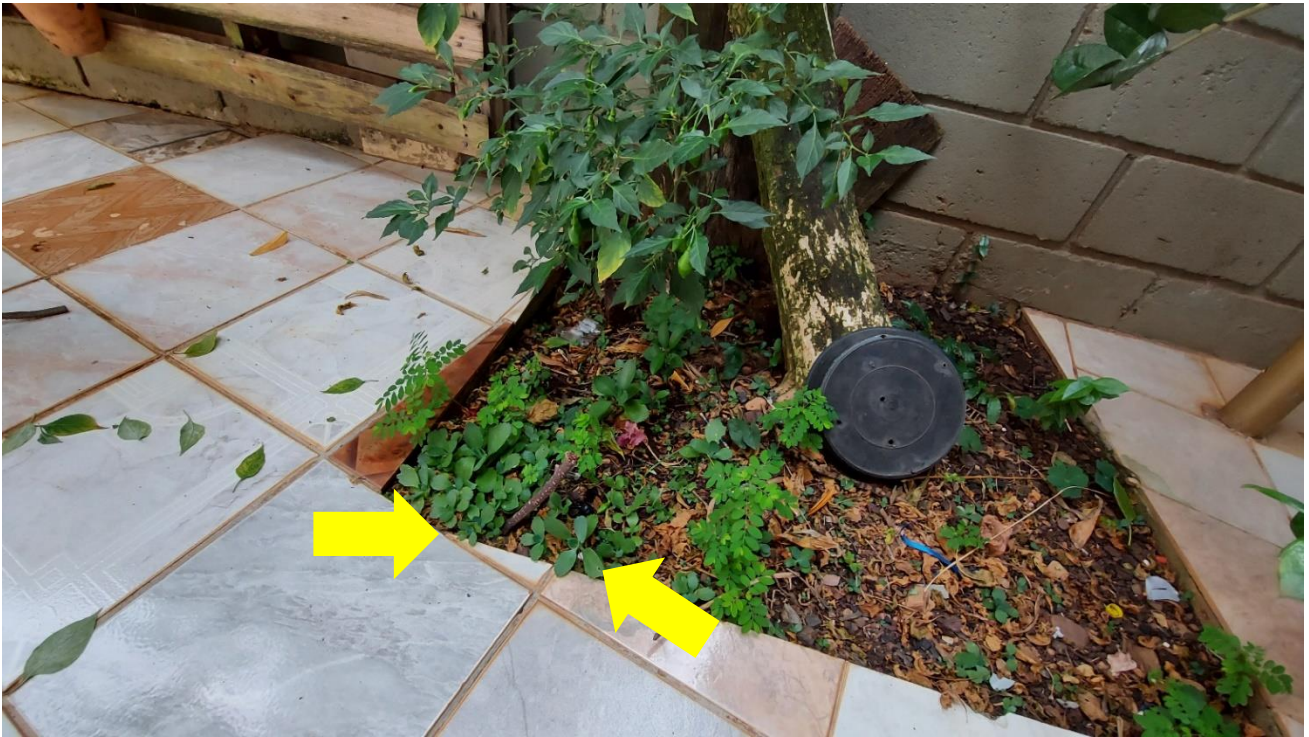
Foto 03: Raiz do Ficus já aparente no interior da residência do solicitante!

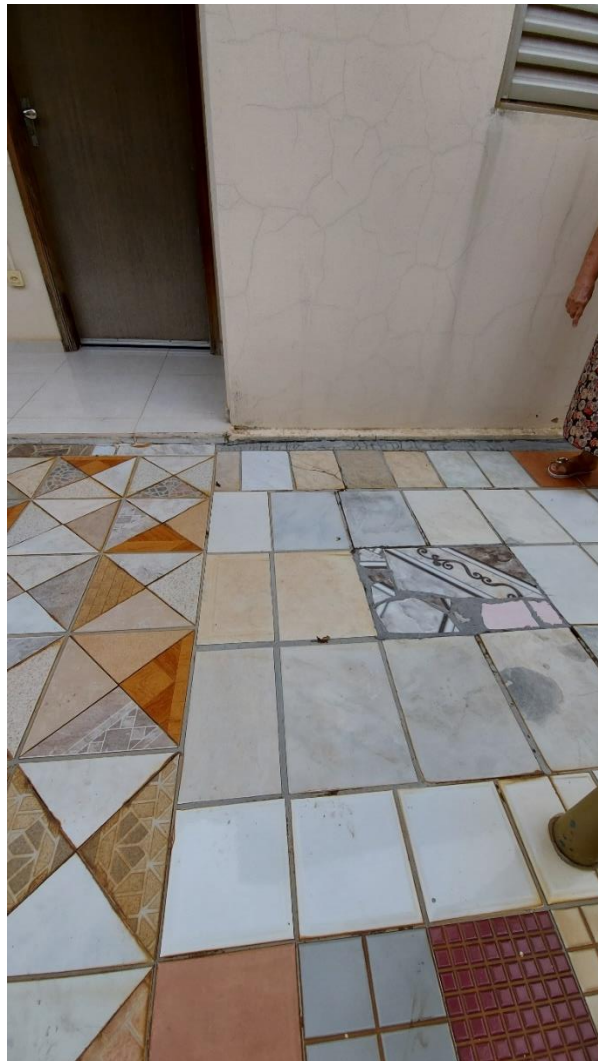
Foto 04: Piso da área externa constantemente trocado por conta das rachaduras causadas pelas raízes do Ficus

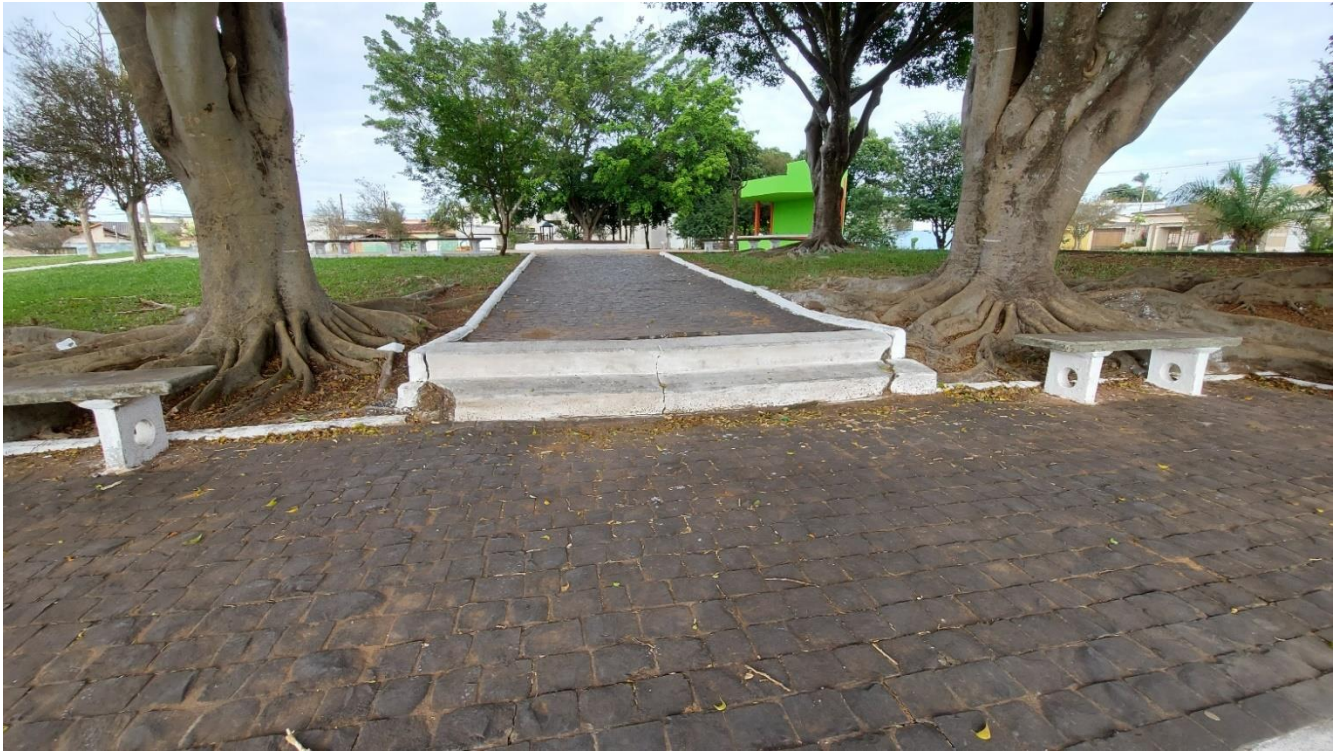
Foto 05: Raízes dos Ficus expostas, danificando a estrutura da Praça Valdomiro Barbosa

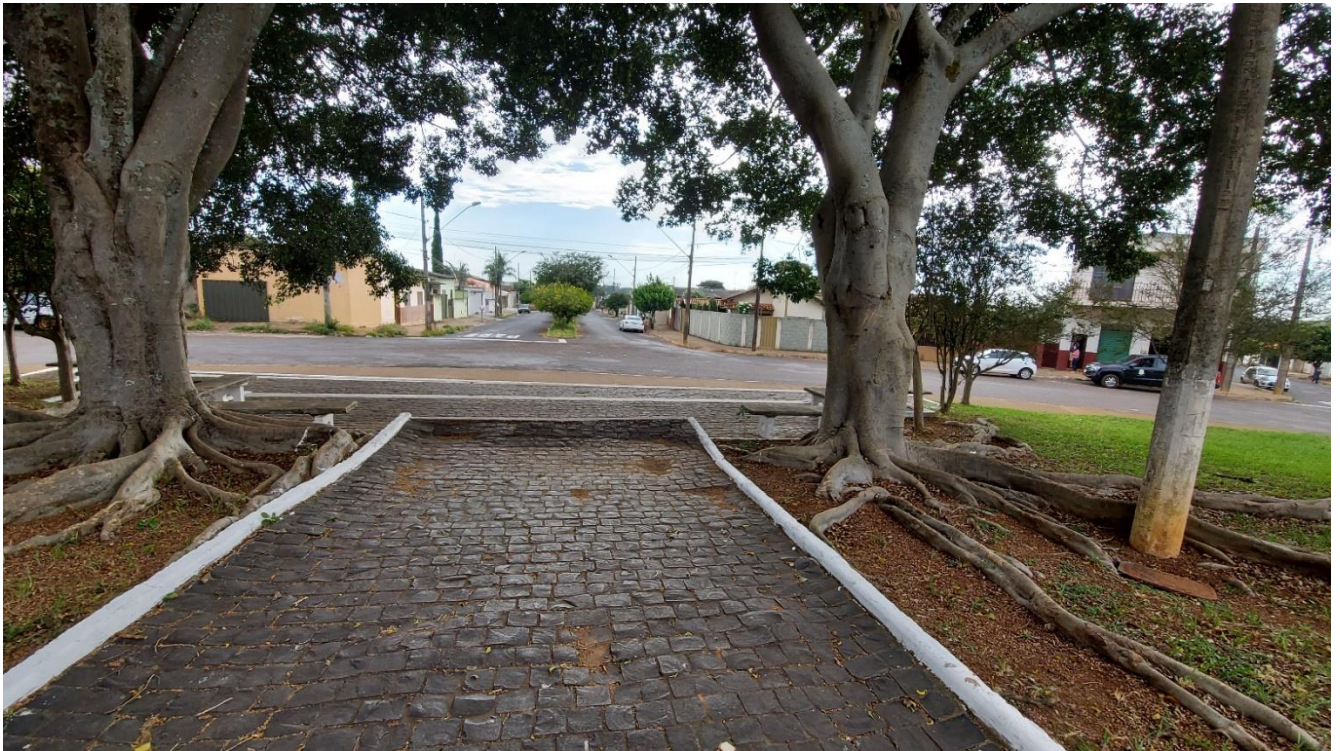
Foto 06: Raízes dos Ficus expostas, danificando a estrutura da Praça Valdomiro Barbosa
