**SECRETARIA MUNICIPAL DE MEIO AMBIENTE**  
**PARECER TÉCNICO DE VISTORIA**  
**Avaliação de Árvores Urbanas**

**Solicitação nº:** 034-2021

**Data de Vistoria:** 05/05/2021

**Endereço:** Praça Augusto Diniz - Bairro de Fátima

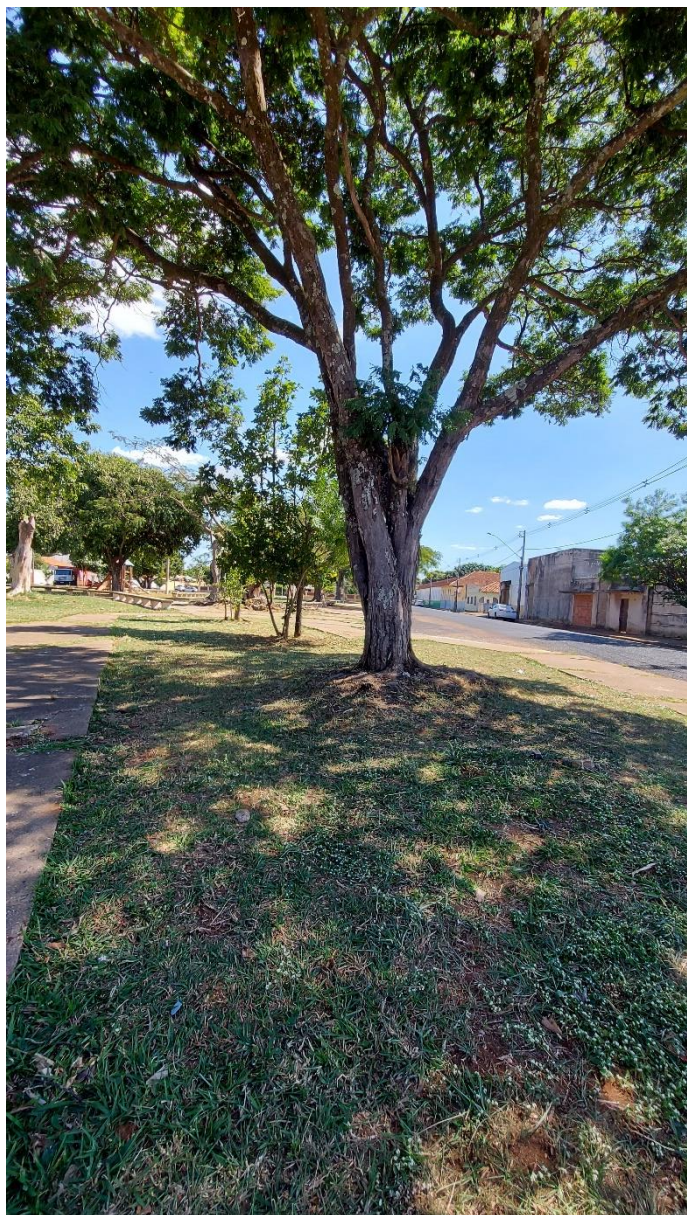
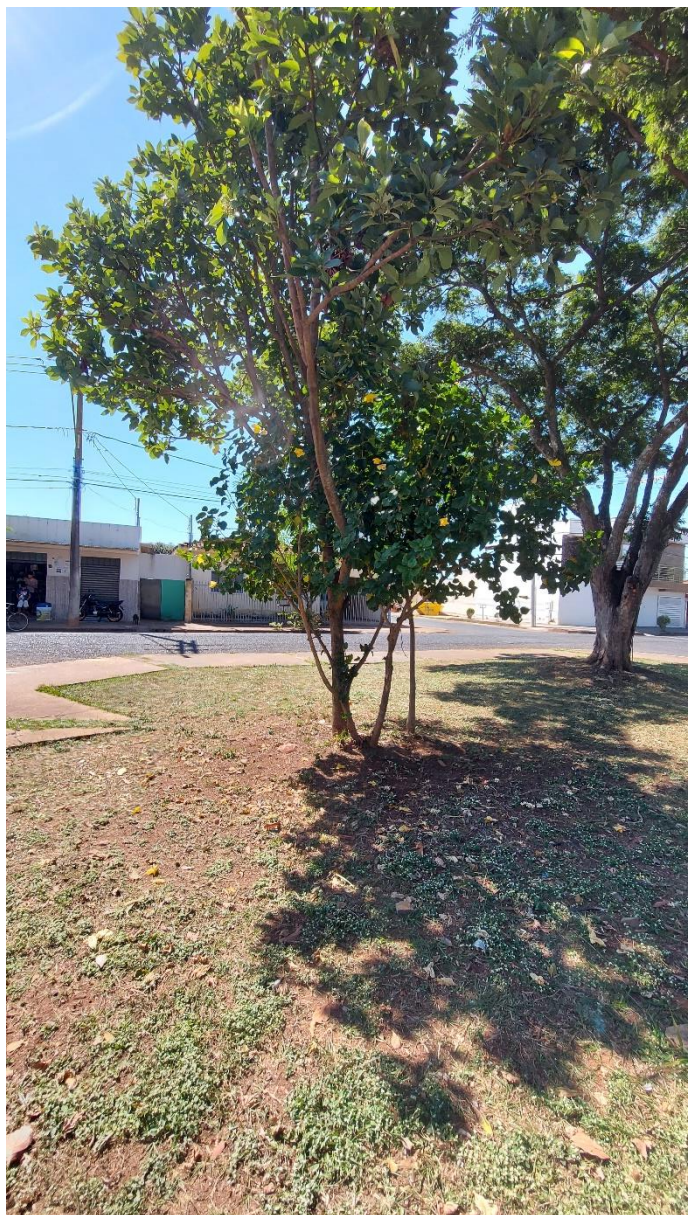
**Fotos 03 e 04: Sibipiruna e Abacateiro (para o qual recomenda-se a poda drástica) na parte posterior da Praça Augusto Diniz**

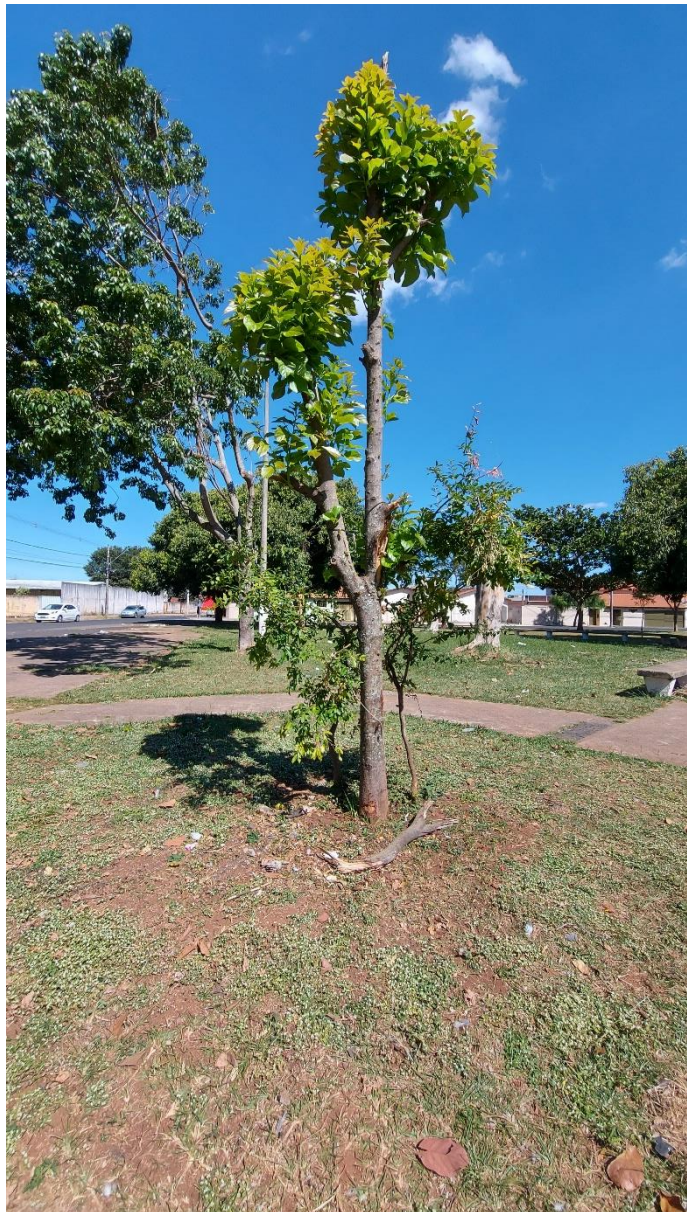
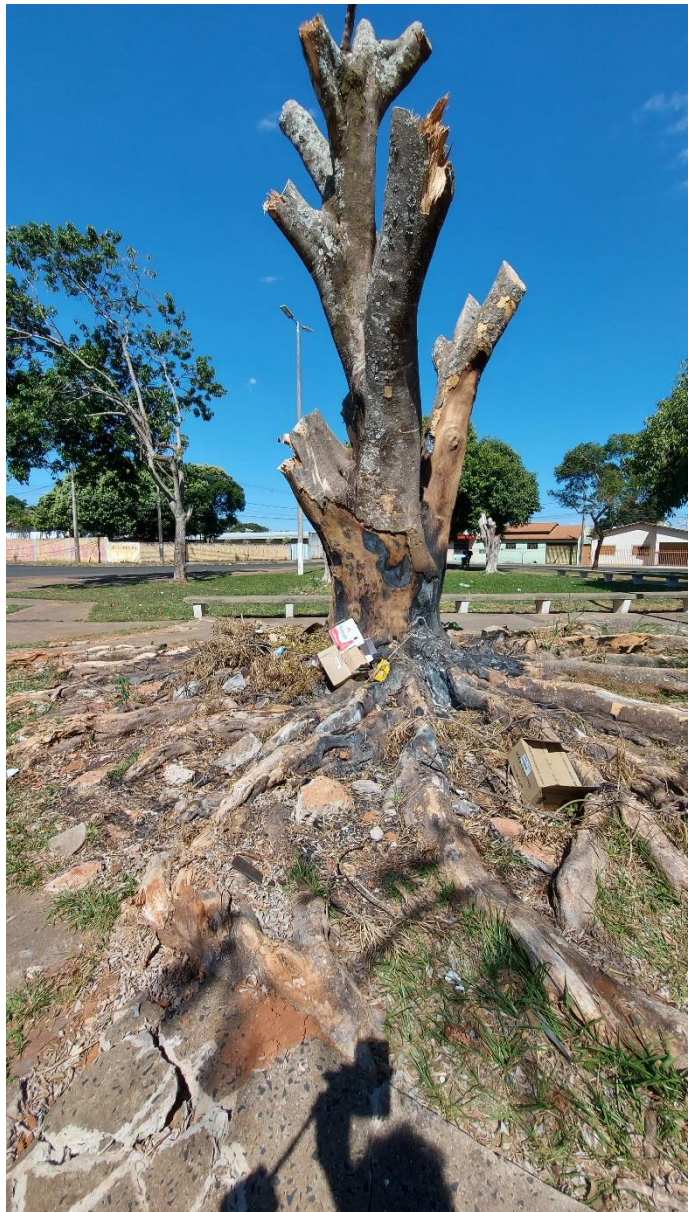
Fotos 05 e 06: Abacateiro e tronco de Ficus (para o qual recomenda-se retirada) na parte posterior da Praça Augusto Diniz

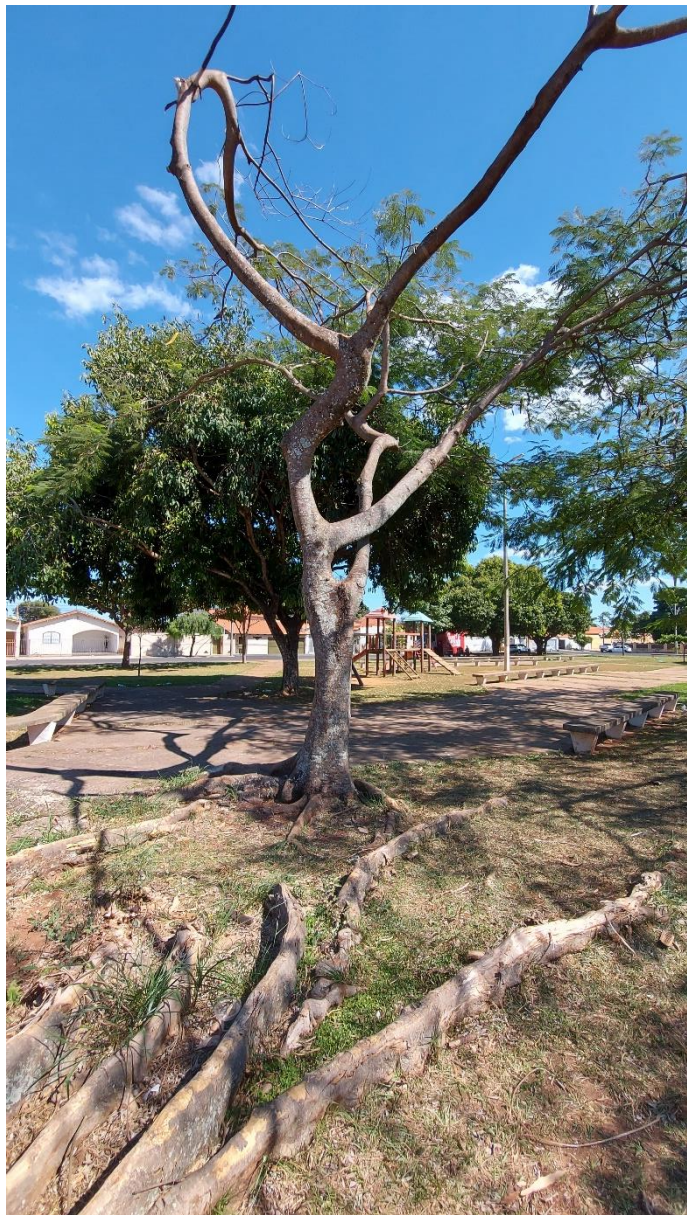
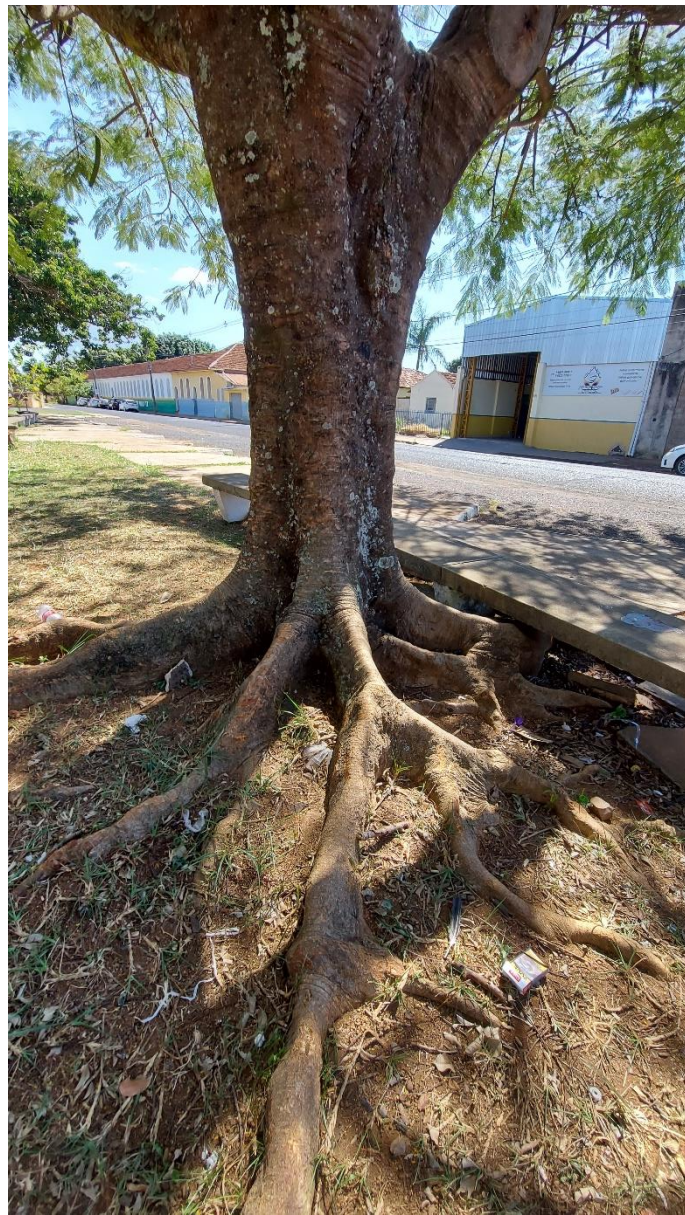
**Fotos 07 e 08: Flamboyant para o qual recomenda-se poda higiênica e Jambolão, para o qual orienta-se a readequação do calçamento**

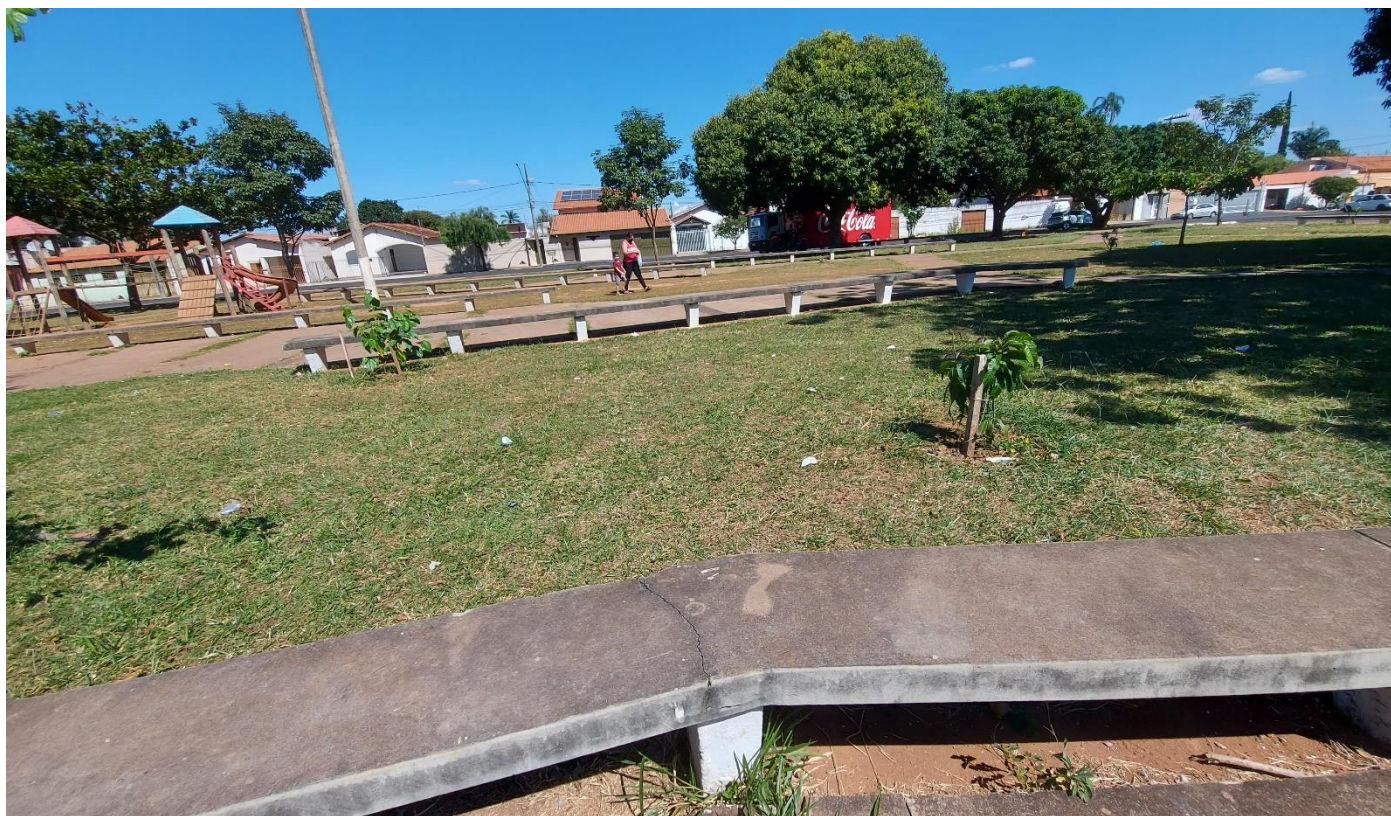
**Foto 09: Vista geral da parte posterior da Praça Augusto Diniz: indivíduos arbóreos saudáveis e com espaçamentos de plantio adequados**

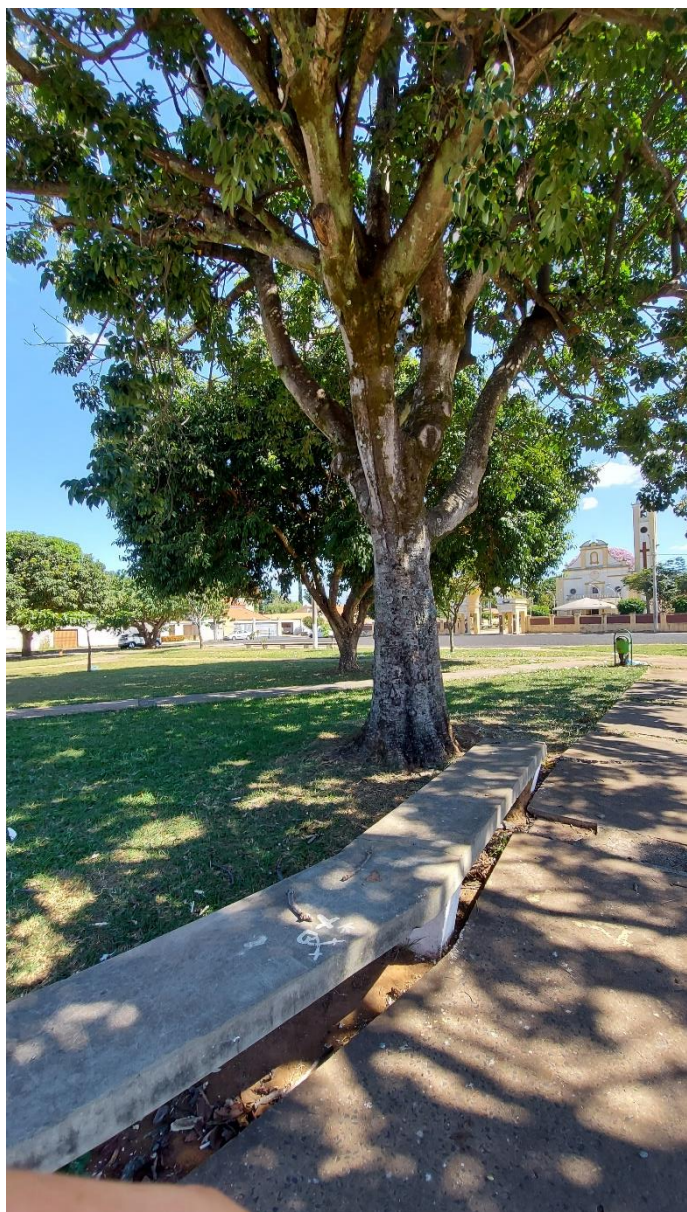
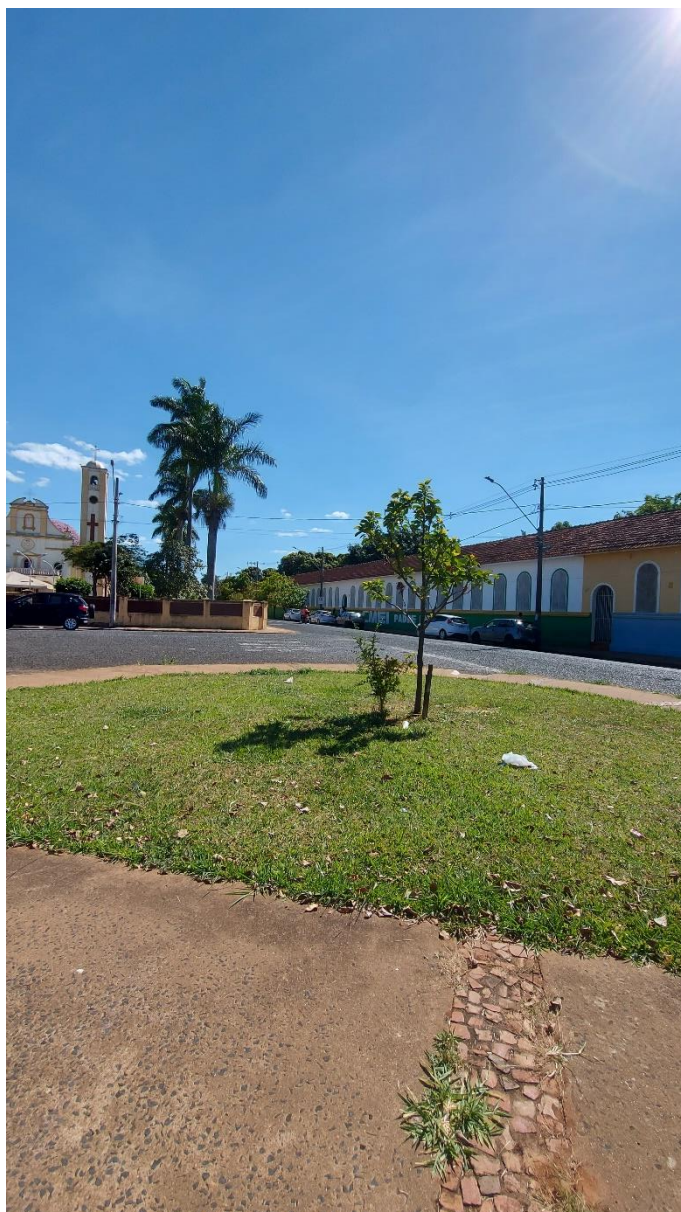
Fotos 10 e 11: Vista geral da parte posterior da Praça Augusto Diniz: indivíduos arbóreos saudáveis e com espaçamentos de plantio adequados

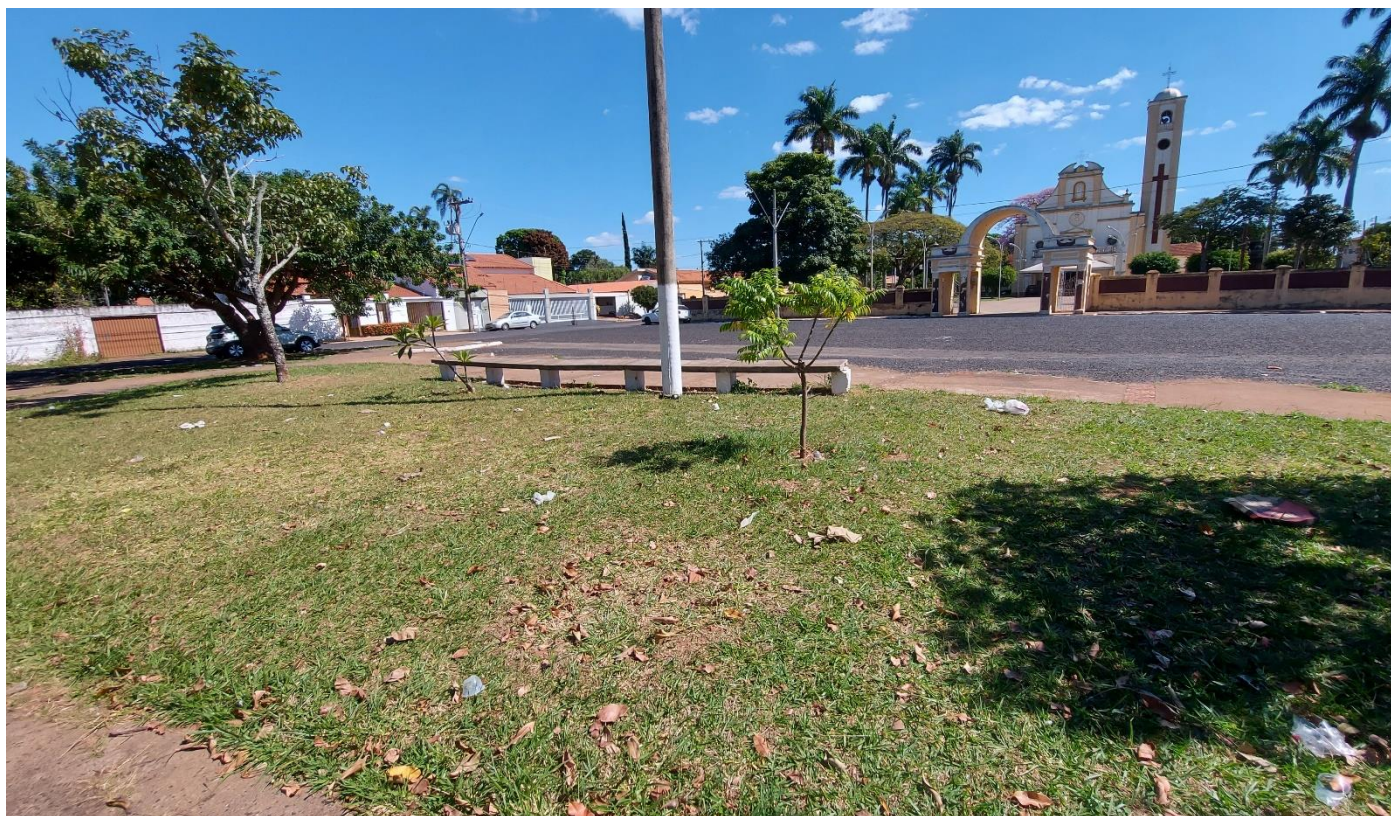
**Fotos 12: Vista geral da parte posterior da Praça Augusto Diniz: indivíduos arbóreos saudáveis e com espaçamentos de plantio adequados**

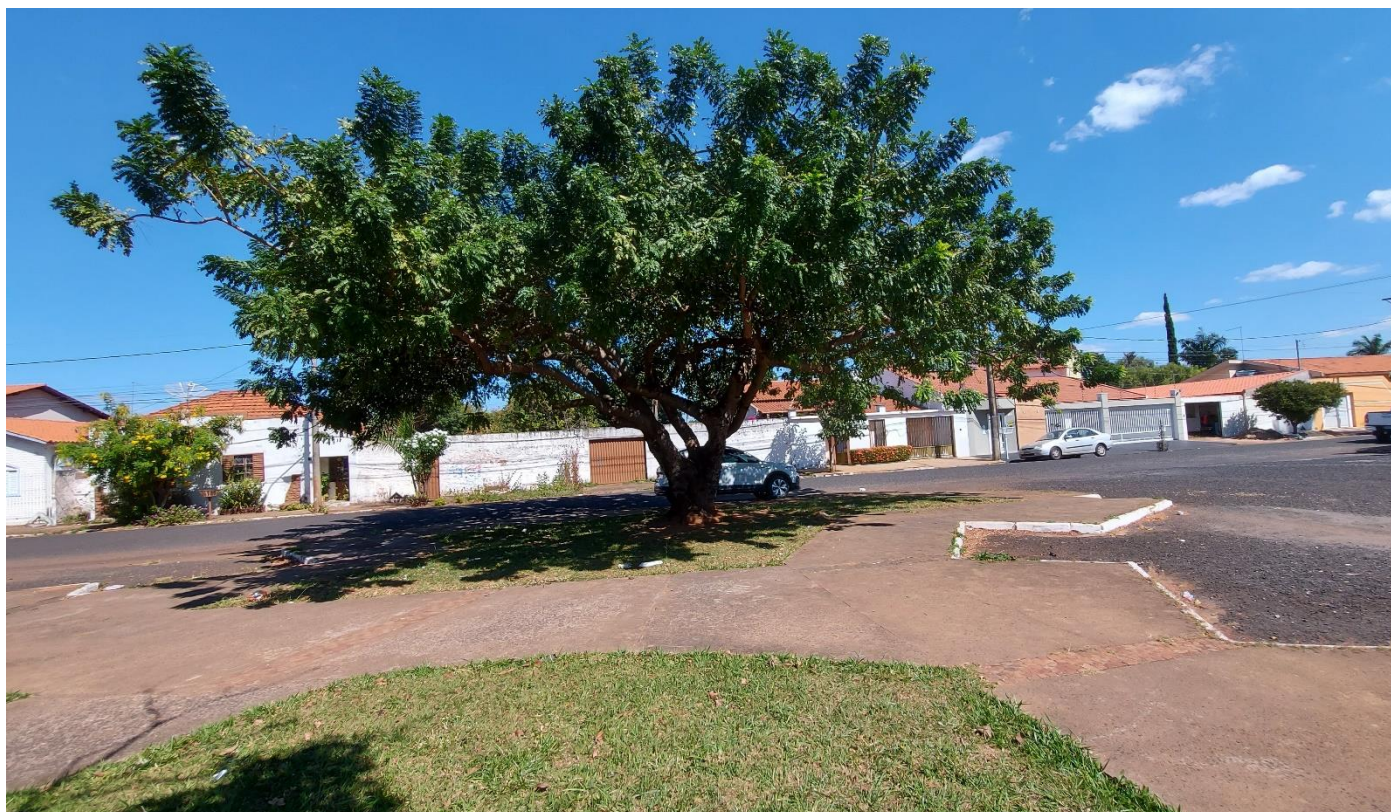
**Fotos 13: Vista geral da parte posterior da Praça Augusto Diniz: indivíduos arbóreos saudáveis e com espaçamentos de plantio adequados**

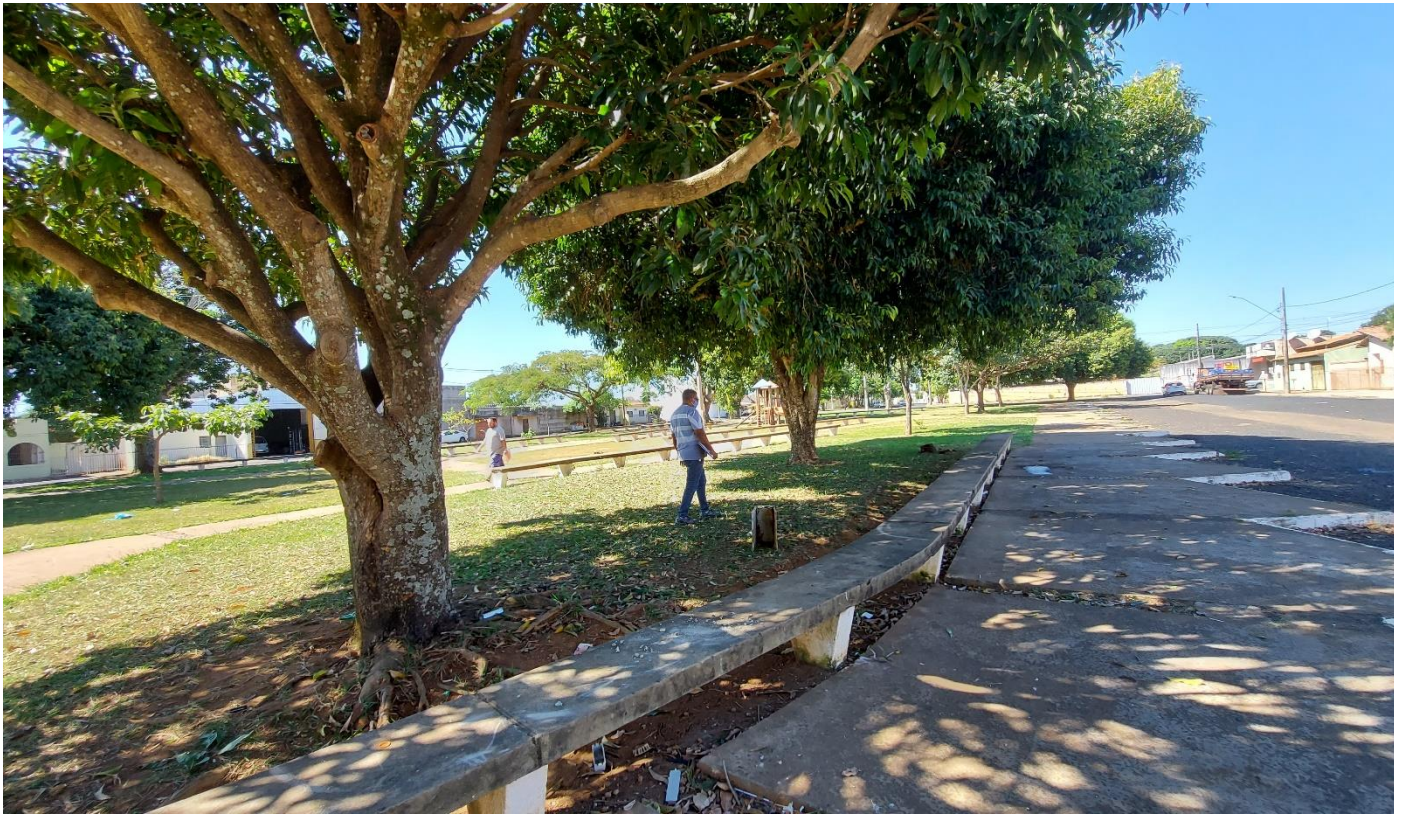
**Fotos 14: Vista geral da parte posterior da Praça Augusto Diniz: indivíduos arbóreos saudáveis e com espaçamentos de plantio adequados**

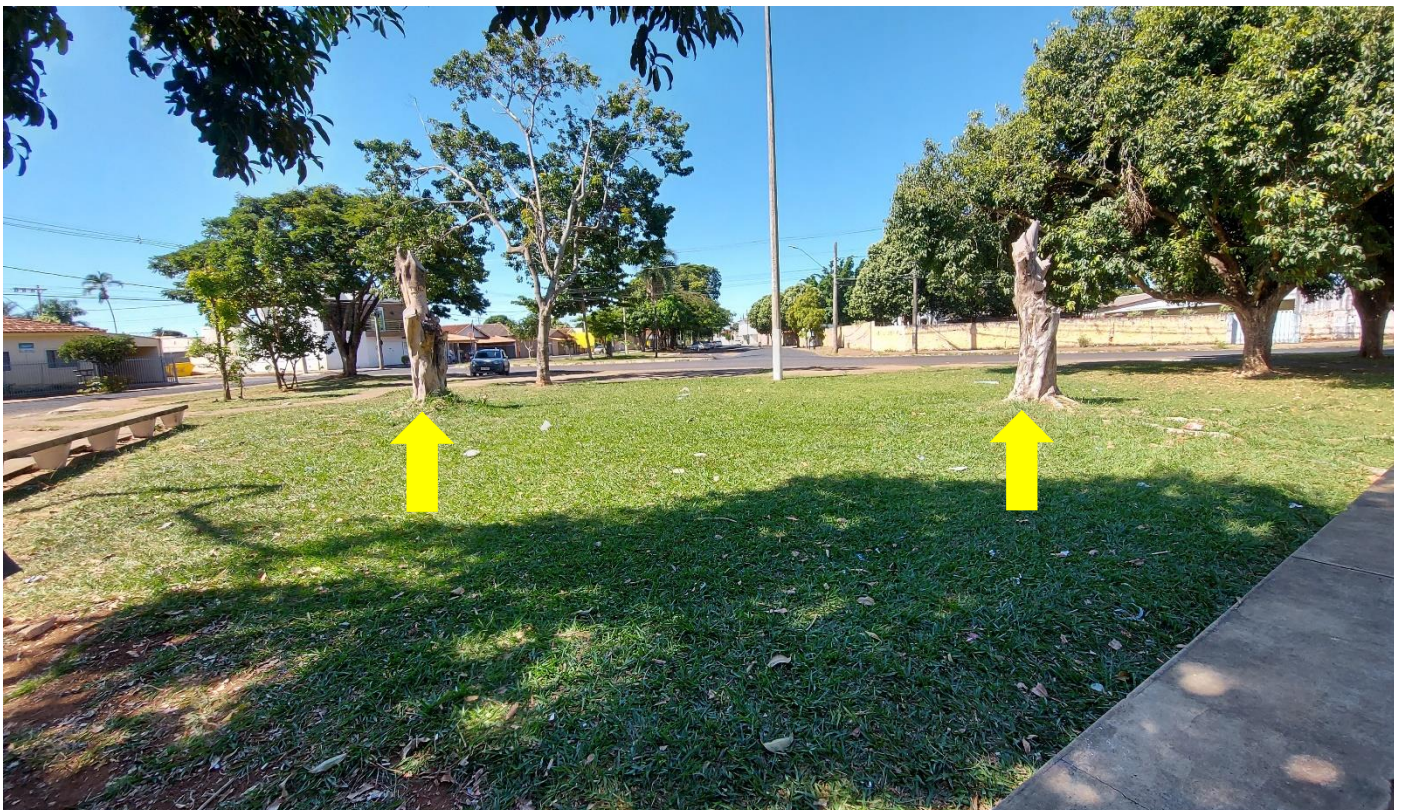
**Foto 15: Dois troncos de Ficus mortos na parte posterior da Praça Augusto Diniz, para os quais recomenda-se suas retiradas e substituição por árvores de porte adequado ao espaço público**

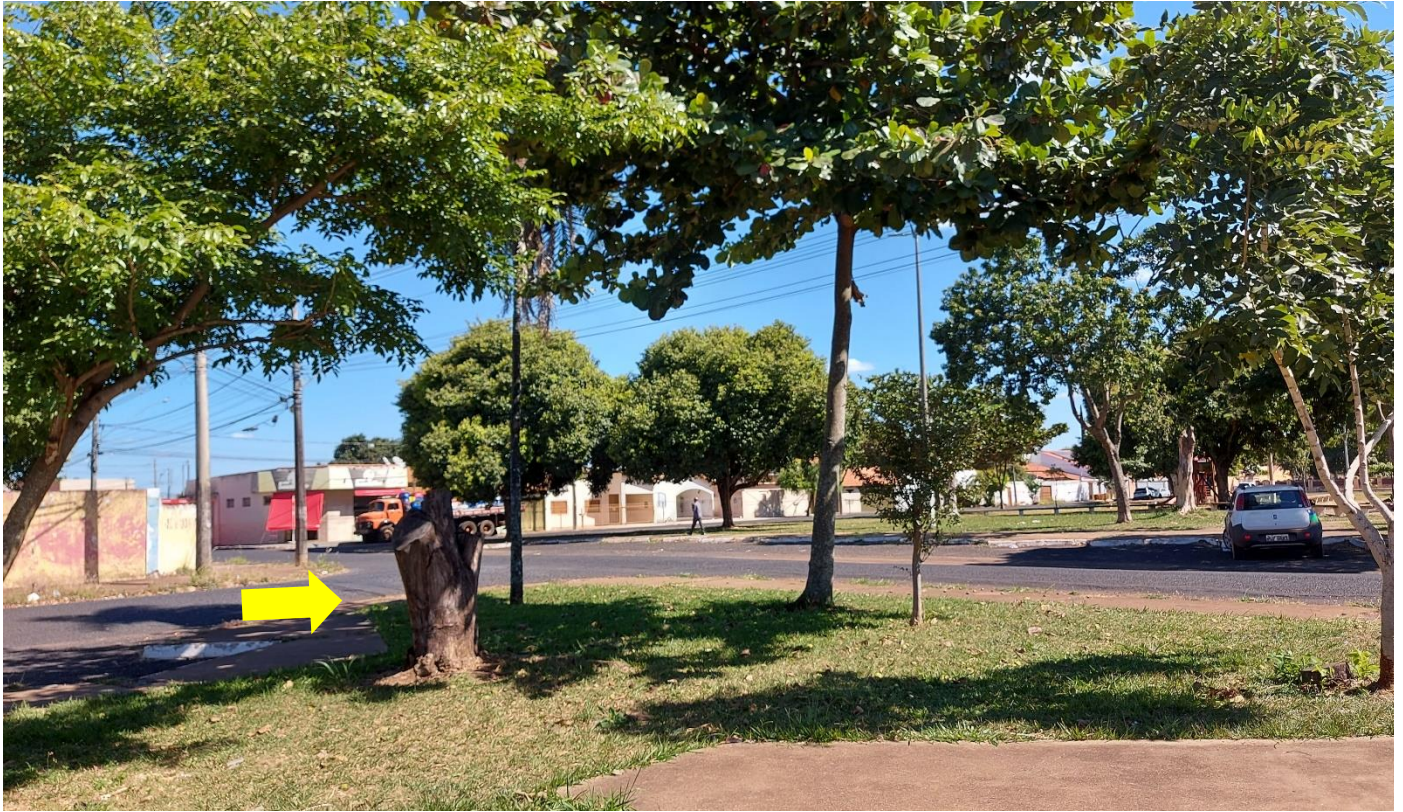
Foto 16: Troncos de árvore morta não identificada na parte anterior da Praça Augusto Diniz, para o qual recomenda-se sua retirada e substituição por árvore de porte adequado ao espaço público
