SECRETARIA MUNICIPAL DE MEIO AMBIENTE
PARECER TÉCNICO DE VISTORIA
Avaliação de Árvores Urbanas

Solicitação nº: 039-2021

Endereço: Praça do Rosário

Data de Vistoria: 06/07/2021

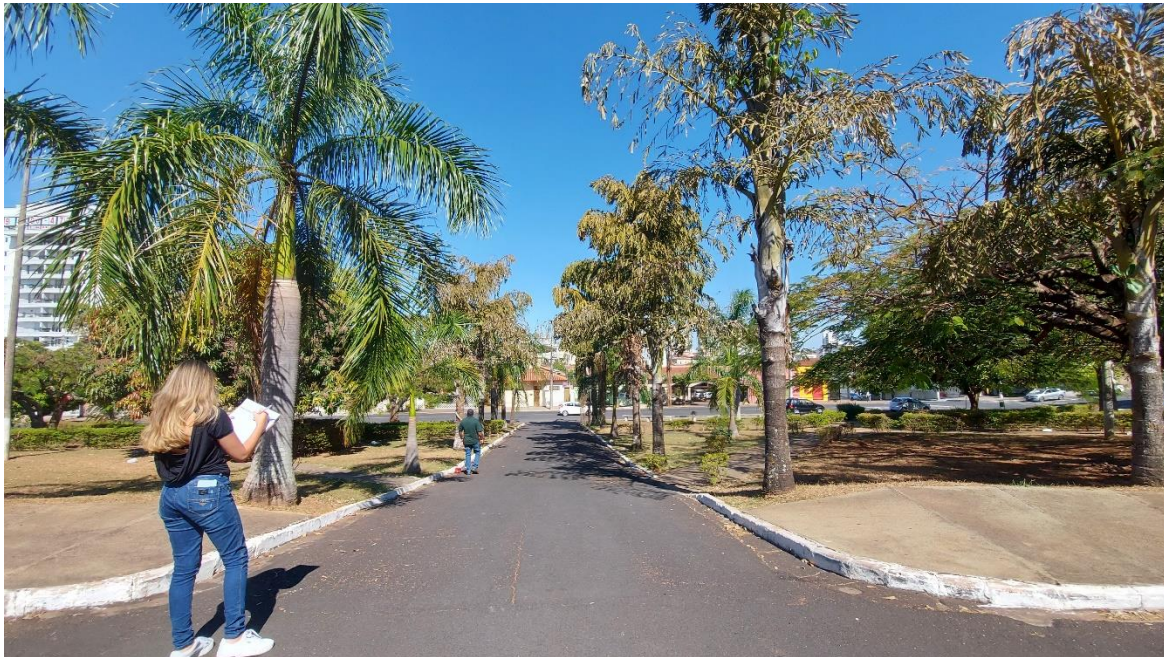
Foto 01: Vista geral do “Caminho das Palmeiras” na Praça do Rosário – recomendações de podas higiênicas nas mesmas

De início recomenda-se a poda de limpeza/higiênica das *Palmeiras* da praça e retirada das *Figueiras Mata Pau* que estão em seu entorno, a retirada de uma *Palmeira* morta, uma *Canafístula* em declínio e que apresenta considerável risco de queda, duas árvores mortas que se encontram na face em frente à Rua Coronel Lindolfo Rodrigues da Cunha, em frente ao escritório de Contabilidade, de um *Abacateiro* na face em frente à Rua Coronel Lindolfo Rodrigues da Cunha e de uma *Palmeira* (esta, localizada próxima a um Jatobá, na rua interna da praça); após a realização destes procedimentos, o Departamento de Arborização da Secretaria de Meio Ambiente de Araguari fará nova vistoria no logradouro, afim de levantar a necessidade de novos plantios no logradouro supramencionado.

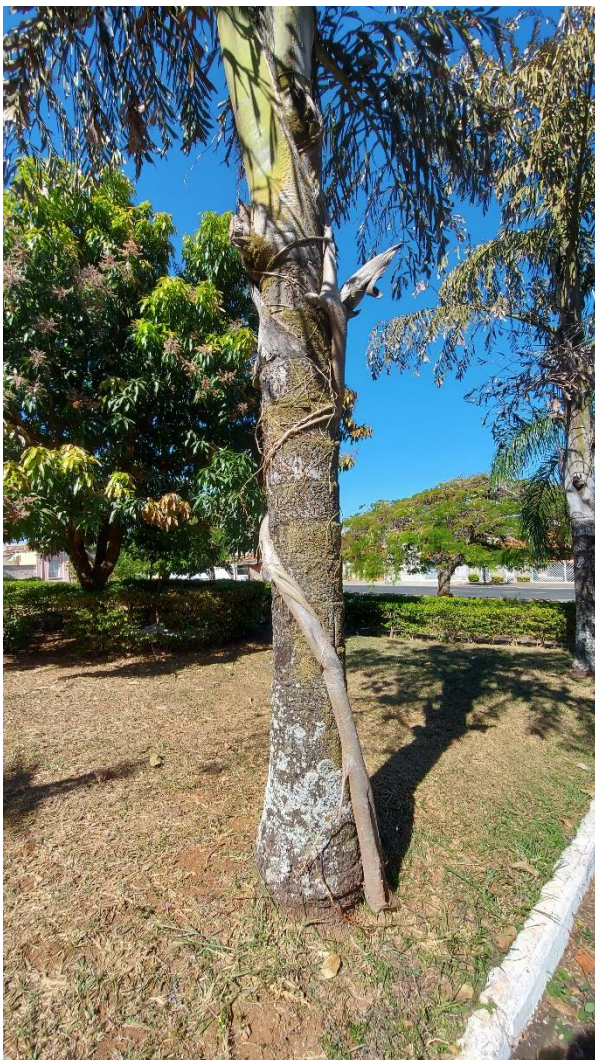
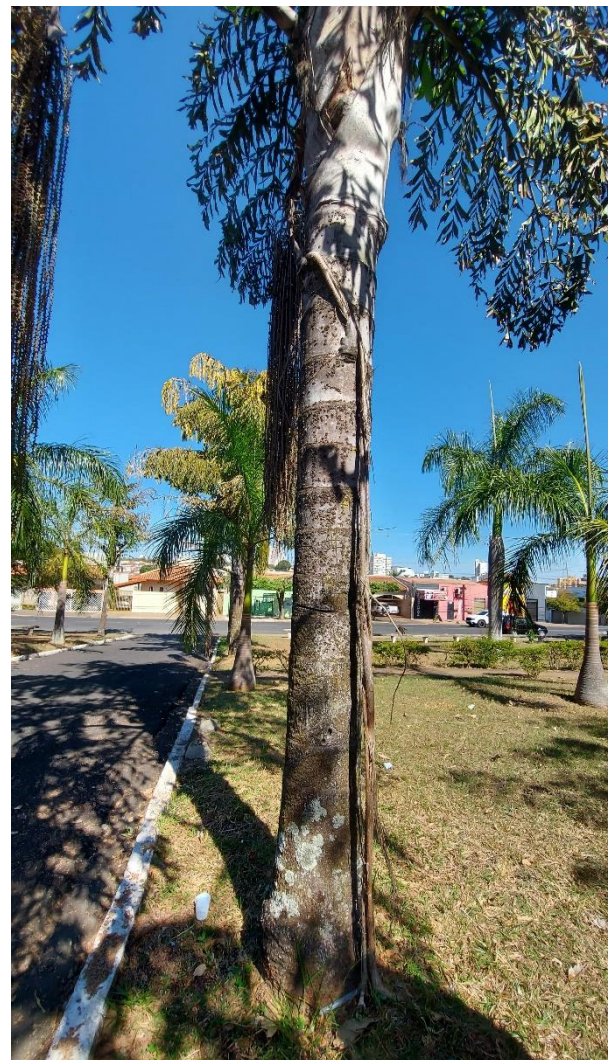
Foto 02 e 03: Palmeiras na Praça do Rosário que necessitam passar por procedimentos de poda e retirada de Figueiras “Mata Pau” que estão parasitando-as

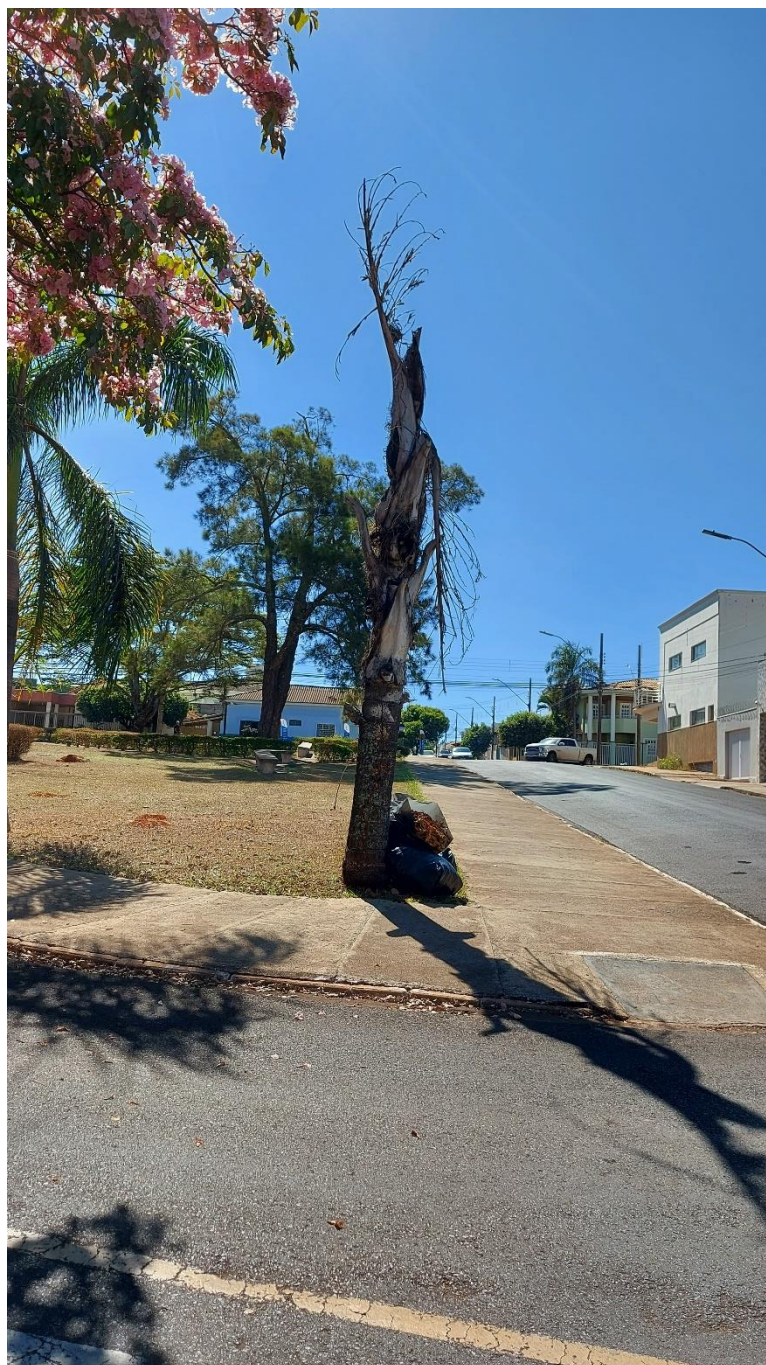
Foto 04: Palmeira morta na face confrontante com a Rua Martinês Rodrigues da Cunha

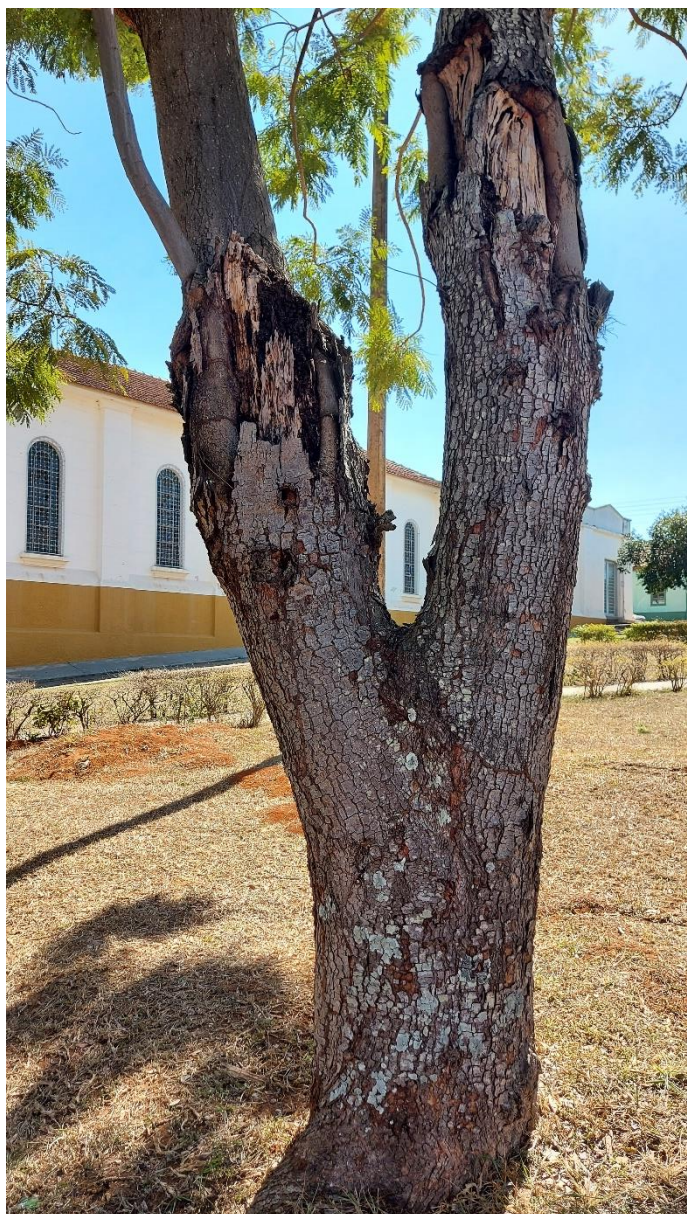
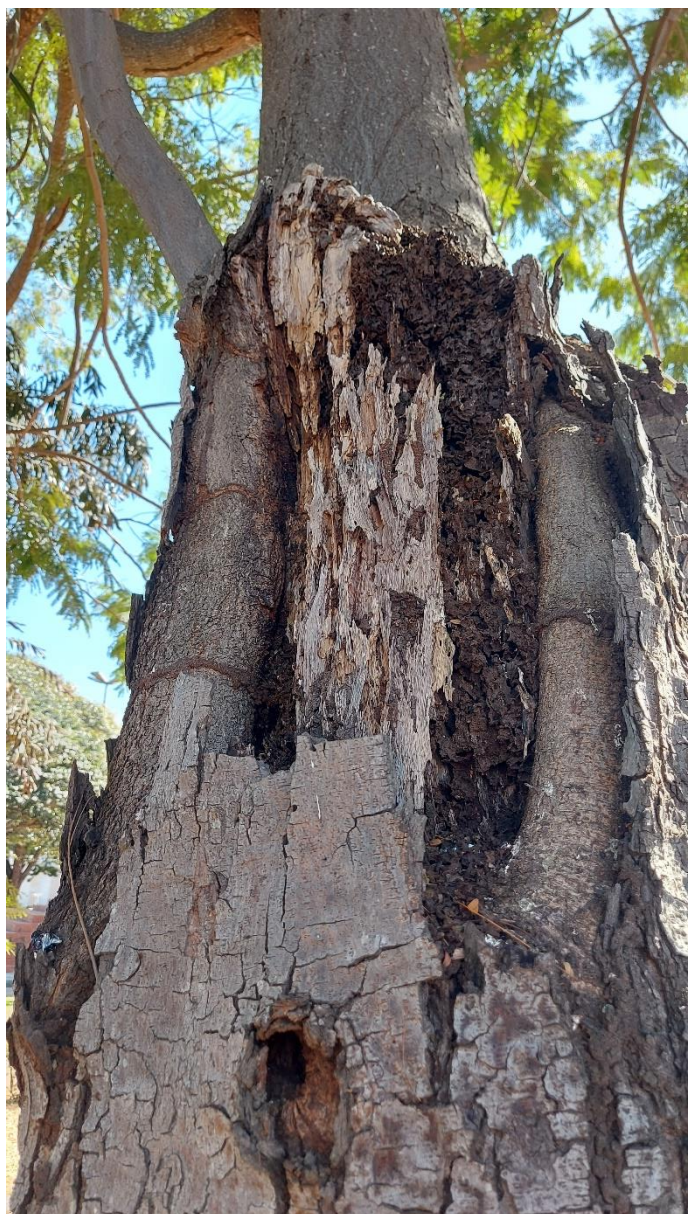
Fotos 05 e 06: Canafístula em declínio, apresentando considerável risco de queda e que necessita ser suprimida!

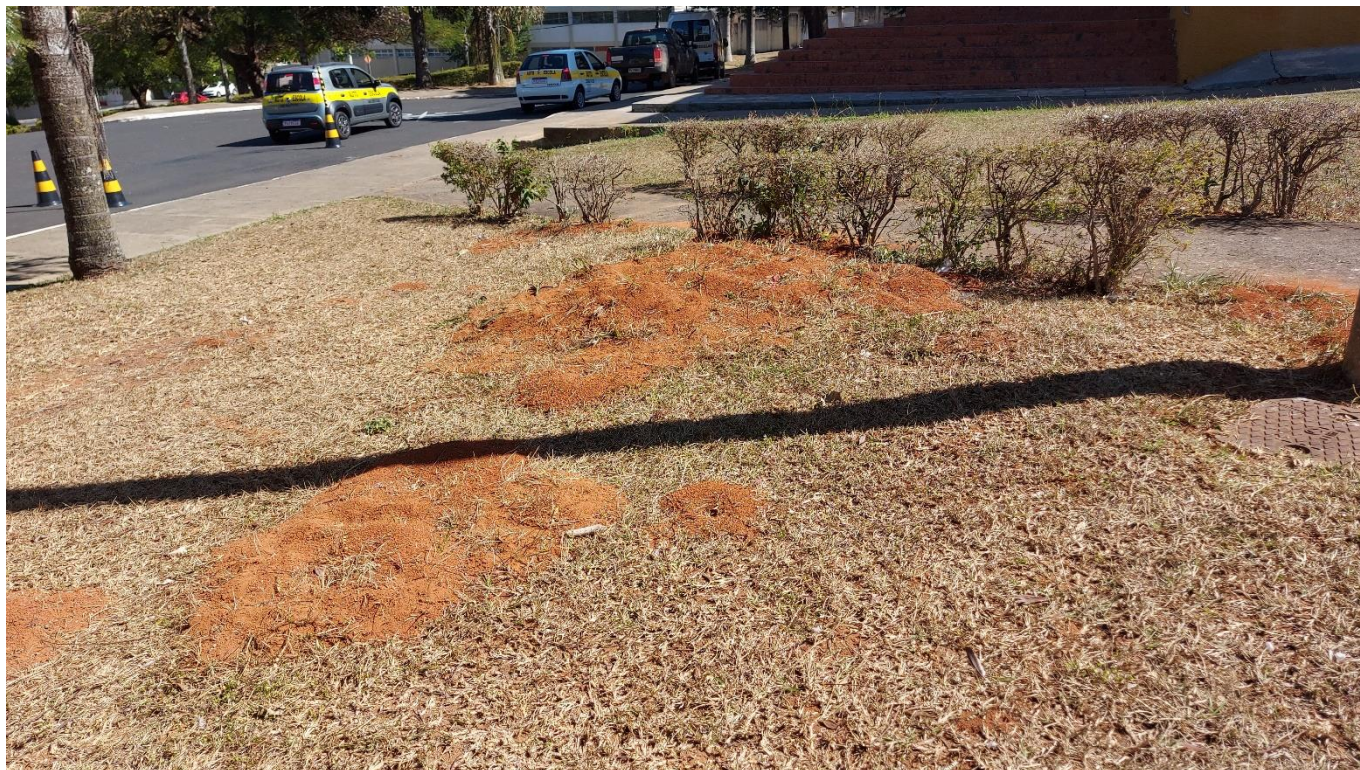
Foi constatado que a praça possui alguns formigueiros; plantios não são recomendados sem que seja realizado o prévio combate às formigas e, nesse sentido, há a necessidade de alinhamento entre as Secretarias Municipais de Meio Ambiente e de Serviços Urbanos para a definição do procedimento mais adequado.

Foto 07: Evidência de formigueiros na Praça do Rosário, que necessitam ser combatidos antes da realização de novos plantios no logradouro

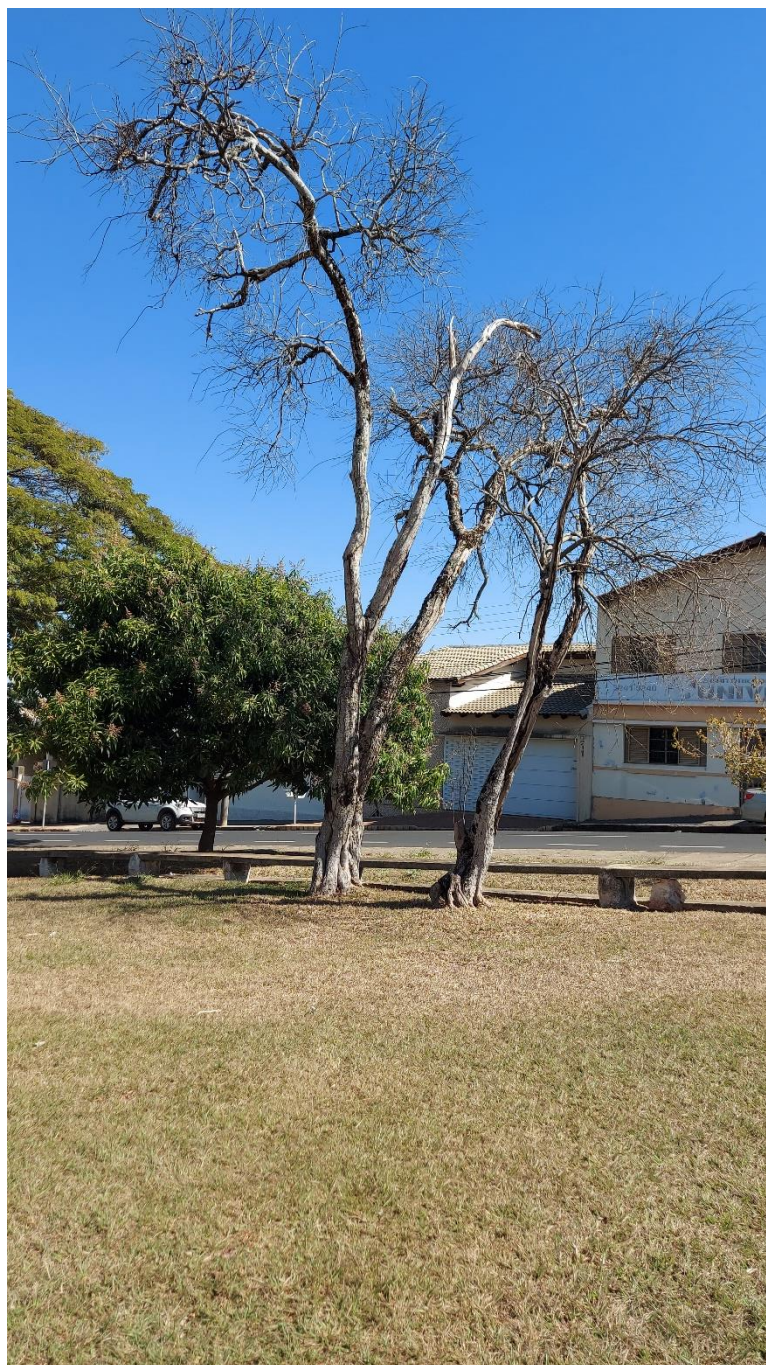
Foto 08: Duas árvores mortas na Praça do Rosário, que necessitam ser retiradas

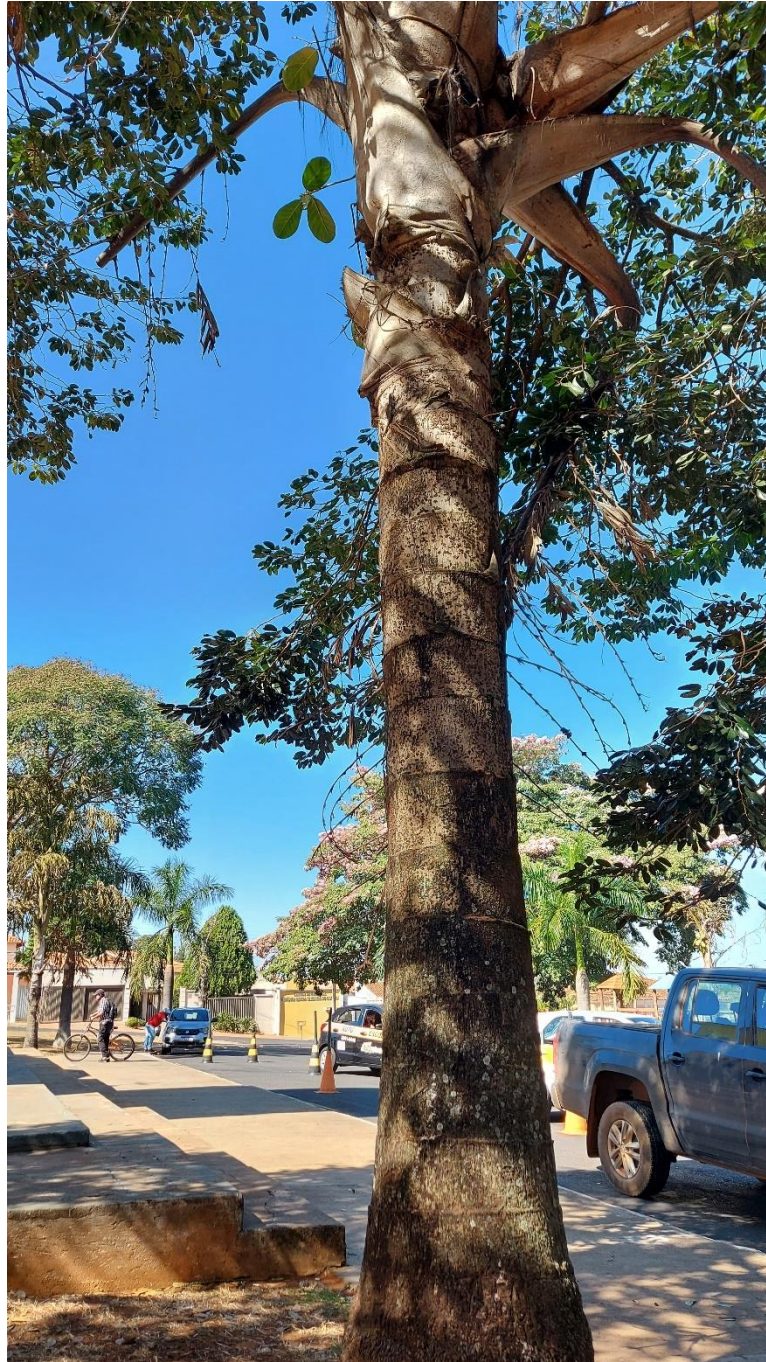
Foto 09: Palmeira em declínio em rua interna da Praça do Rosário, que necessita ser suprimida
