Nº	057/2021	Especie (s):	<i>Caesalpinia peltophoroides, Cassia fistula e Delonix regia.</i>
Endereço	Avenida Hugo Alessi		
Motivo:	Risco de queda		
Solicitação Interna:	0494/2021	Data da Vistoria	22/10/2021

Parecer Técnico:

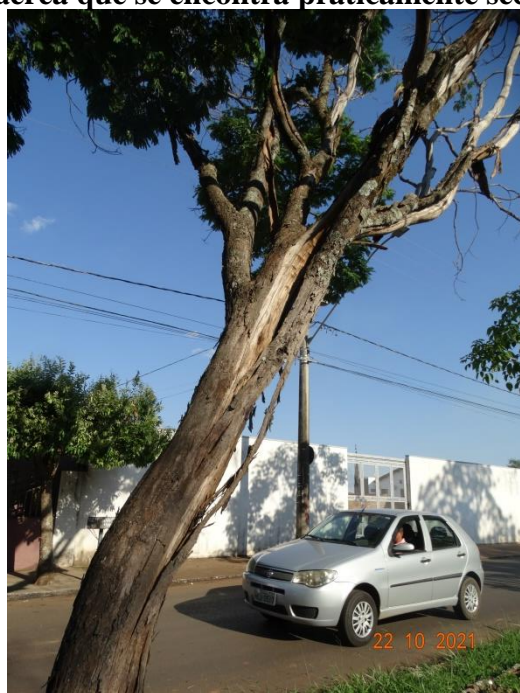
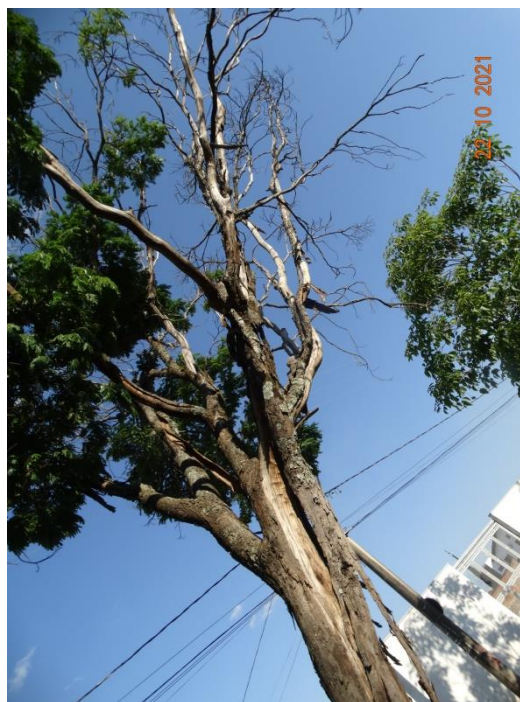
- 1) Há uma árvore da espécie Sibipiruna (*Caesalpinia peltophoroides*) situada em frente ao número 181, com estado fitossanitário comprometido. A árvore está em declínio, apresenta perda de boa parte das folhas (parte aérea), galhos secos e oco na parte interna com extenso deslocamento e perda de casca. Apresenta inclinação para a via pública e canteiro central e se encontra em risco iminente de queda. Deverá ser feita a supressão URGENTE evitando danos a veículos e pedestres.
- 2) Há uma árvore da espécie Chuva de Ouro (*Cassia fistula*) situada em frente ao número 550, também completamente seca e morta. Os galhos podem cair sobre a via pública, sobre veículos e pedestres. Há risco iminente de queda. Deverá ser feita a supressão urgente, a destoca e a substituição da árvore. Recomenda-se um Ipê Amarelo que será fornecido pela Secretaria Municipal de Meio Ambiente.

Figura 01 e 02 – Indivíduo da espécie sibipiruna demonstrando imagem 1 declividade para o canteiro central e via pública, perda da casca. Imagem 2 – comprometimento da parte aérea que se encontra praticamente seca.

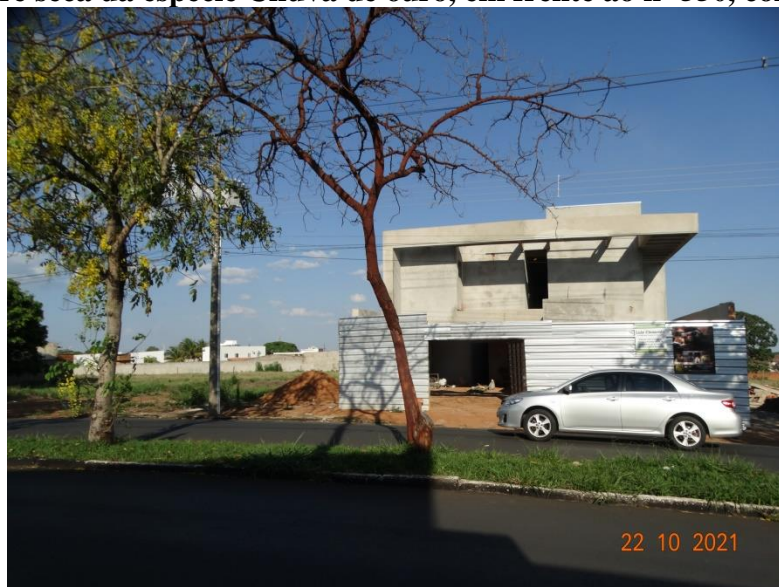
Figura 03 – árvore seca da espécie Chuva de ouro, em frente ao nº 550, completamente seca.

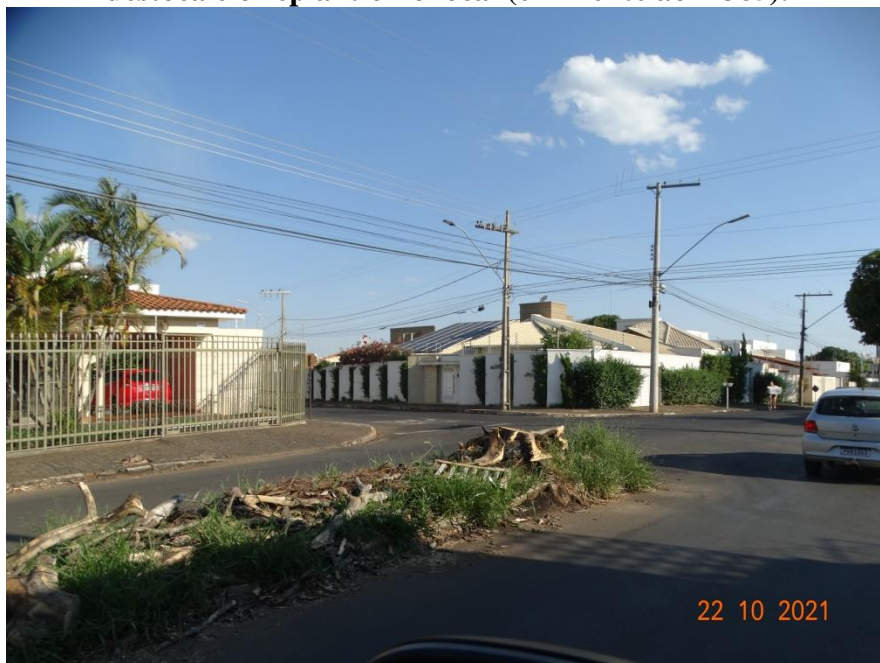
- 1) A árvore em questão se tratava de Flamboyant Gigante (*Delonix regia*) que se encontrava completamente seca e com estado fitossanitário comprometido.
- 2) Segundo o controle de solicitação de vistoria da divisão de Arborização Urbana, a solicitação foi feita ao setor no dia 19/10/2021.
- 3) A árvore caiu no dia 21/10/2021 após acidente de trânsito.
- 4) Essa técnica assumiu os serviços da Divisão de Arborização Urbana no dia 22/10/2021.
- 5) Como a árvore caiu foi encaminhado ofício para a Secretaria Municipal de Serviços Urbanos para que remova o material lenhoso situado sobre o canteiro e faça a destinação adequada. Além disso, faça a destoca e a substituição da árvore. Nesse caso, recomenda-se o plantio de um Ipê Amerelo no canteiro central que será fornecido pela Secretaria Municipal de Meio Ambiente.

Figura 04 – árvore da espécie flamboyant que caiu e precisa ser removido o material lenhoso, feita a destoca e o replantio no local (em frente ao n 385).

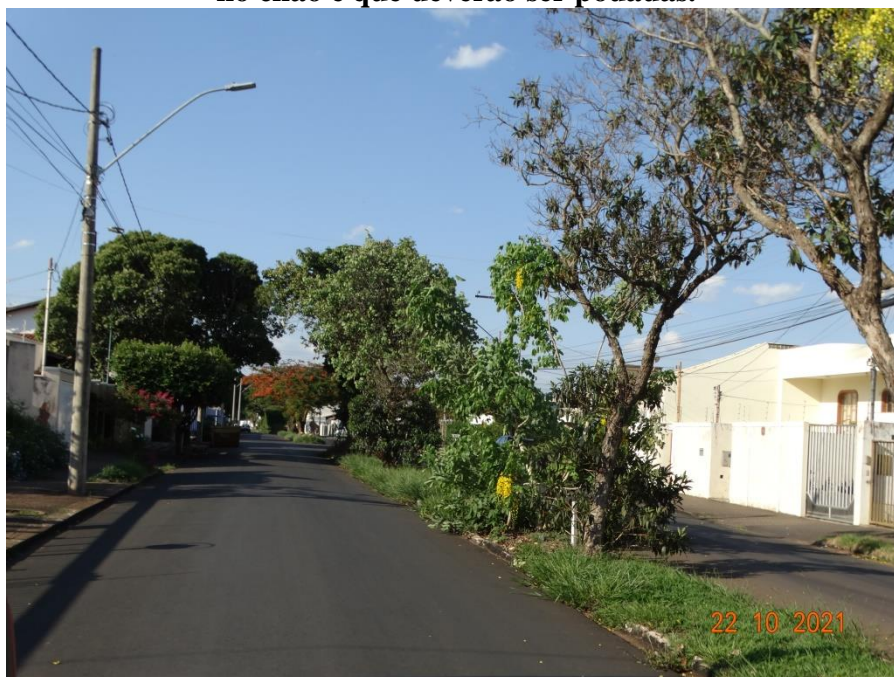
3) Há várias árvores no canteiro da Avenida com desenvolvimento irregular devido à ausência de poda de formação e condução. Algumas dessas árvores são jovens e o crescimento irregular pode comprometer toda a estrutura e desenvolvimento das árvores. Nesse caso deverá ser feita a poda de formação, limpeza, condução e/ou elevação de copa em toda a extensão da via, evitando-se a poda das árvores em período de floração, sendo a mesma feita ao findar desse processo.

A ausência das podas poderá ainda provocar acidentes de trânsito devido ao comprometimento da visibilidade da via e acidentes com queda de galhos e até árvores atingidas por veículos de grande porte.

Figura 05 – Imagem geral do canteiro da Av. Hugo Alessi demonstrando espécie com galhos encostando no chão e que deverão ser podadas.
