Parecer Técnico Secretária Municipal de Meio Ambiente Supressão de árvores

Solicitação nº: 2019-11 Área Pública

Endereço: Av. Oswaldo Pierucetti, em frente ao nº 350

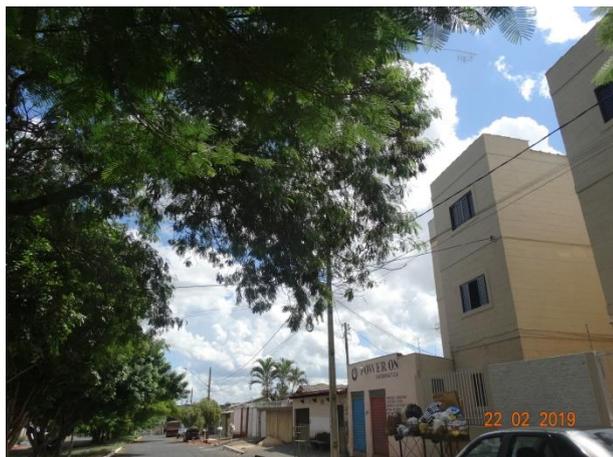
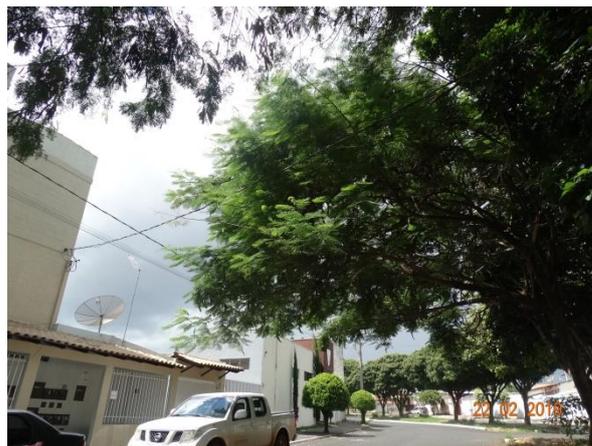
Figuras 01 e 02 – Leucena e Flamboyant Gigante com galhos direcionados à via.

Parecer técnico: Conforme vistoria *in loco* foram identificadas uma Leucena e um Flamboyant Gigante com ramificações direcionadas à via causando obstrução da luz emitida por poste de iluminação. As mesmas estão situadas no canteiro central necessitando assim de **poda de limpeza** dos galhos que estão direcionados a via pública.
