Parecer Técnico

Secretaria Municipal de Meio Ambiente

Supressão de árvores

Endereço: Avenida do Contorno, em frente ao nº 2.370 - Gutierrez

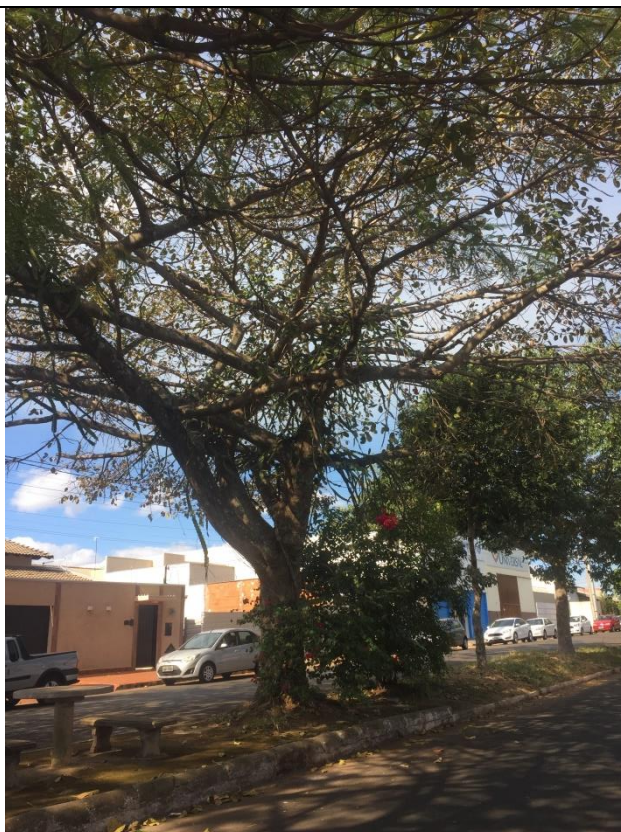
Figura 01: Vista geral do indivíduo arbóreo.

Parecer técnico: Conforme vistoria *in* há uma figueira em canteiro central. O sistema radicular da árvore está causando danos à tubulação das casas situadas a frente do canteiro. Sendo assim, por estar causando danos a mesma deverá ser suprimida.
