## Parecer Técnico

### Secretária Municipal de Meio Ambiente

### Supressão de árvores

Endereço: Av. Santos Dumont, em frente ao nº 656.

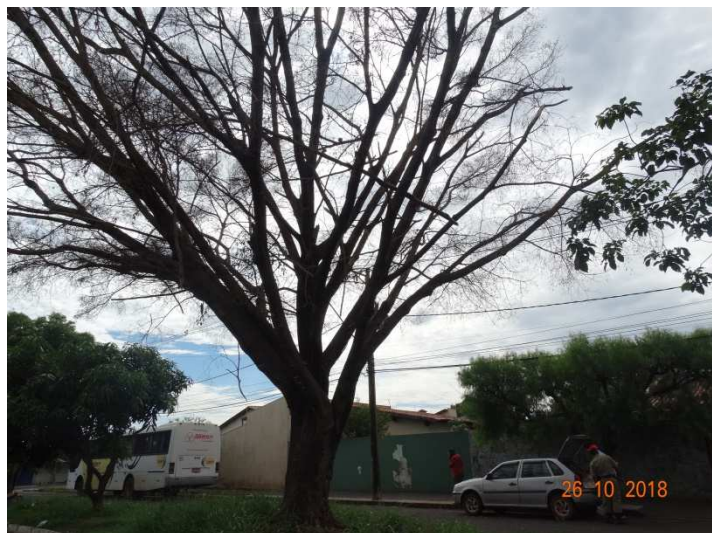
Figura 01 – Ficus seca.

**Parecer técnico:** Conforme vistoria *in loco* foi identificado uma *Ficus* seca no canteiro central, com sinais de envenenamento. Portanto, de acordo com o art. 28, inciso II da lei 5.681/2016, a supressão do indivíduo arbóreo pode ser autorizada.

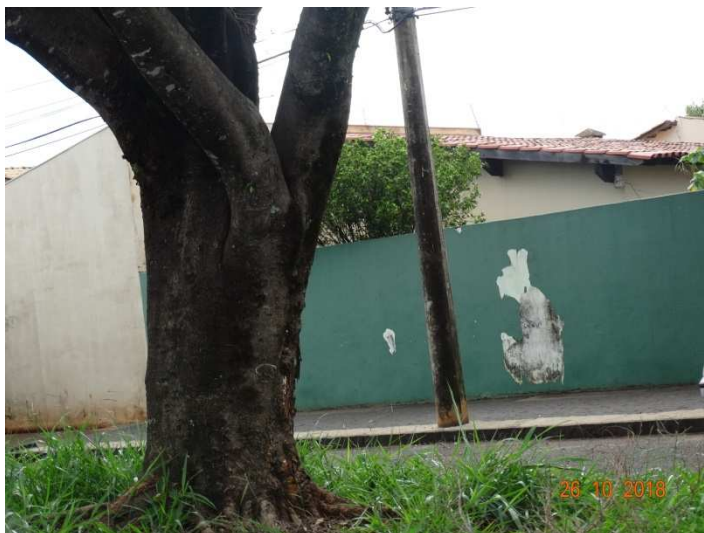
Figura 02- Tronco da Ficus comprometido.
