**SECRETARIA MUNICIPAL DE MEIO AMBIENTE**  
**PARECER TÉCNICO DE VISTORIA**  
**Avaliação de Árvores Urbanas**

**Solicitação nº:** 038-2021

**Endereço:** Praça Padre Eloy - Jardim Regina

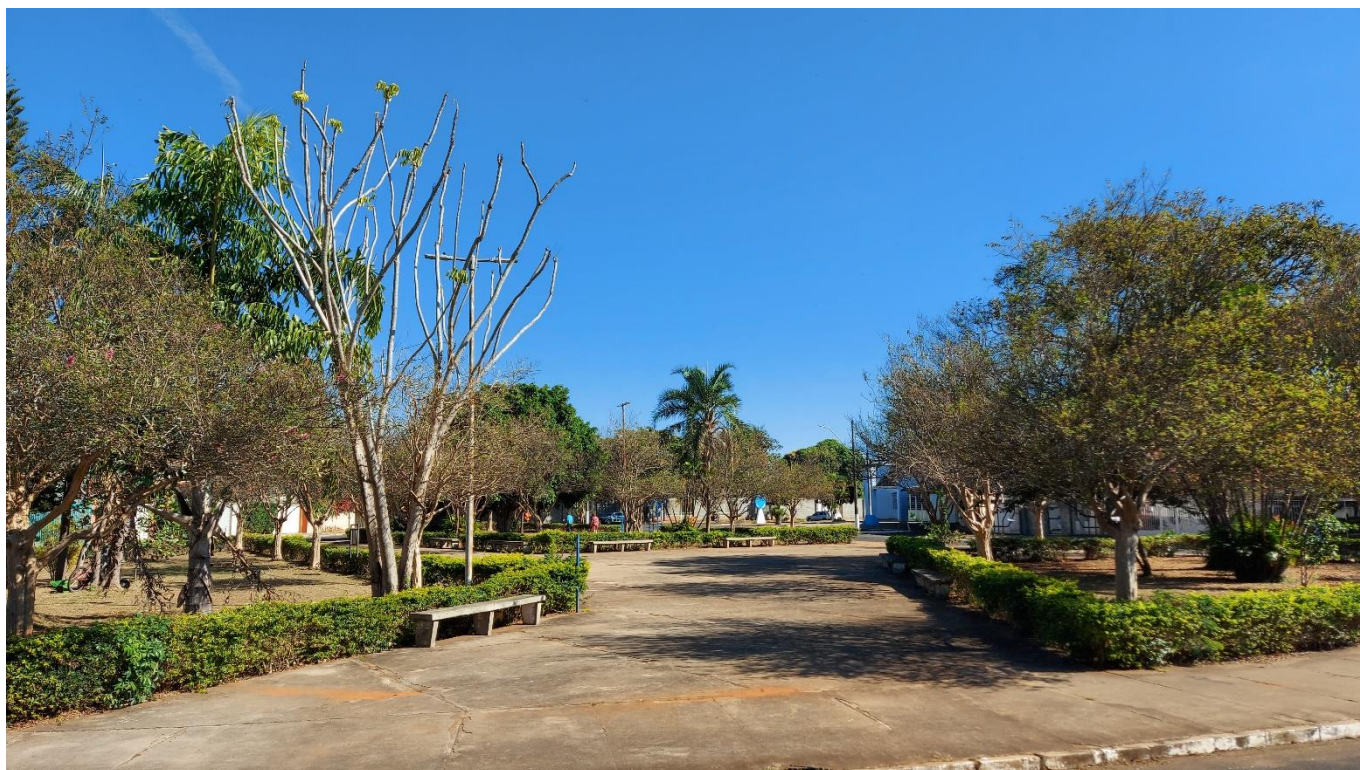
**Foto 02: Alguns dos Resedás do entorno da Praça Padre Elói**

Foram identificados vários Resedás no entorno da Praça, para o quais foram sugeridas supressão, por estarem, de acordo com o que foi relatado, secos e comprometidos pelo decorrer do tempo; observou-se que realmente alguns indivíduos arbóreos estão bastante secos, mas este comportamento é característico da espécie, que é decídua, perdendo suas folhas durante o outono e o inverno; o que evidencia que algumas árvores não estão mortas é a presença de folhas verdes e algumas flores; em breve conversa com moradora do entorno que presta um serviço voluntário de cuidado com a praça, ficou constatado que a solicitação primária deve ser a poda destes indivíduos arbóreos; apesar de ser bastante rústica, a espécie Resedá precisa passar por podas de limpeza para remoção de galhos e ramos emaranhados; medida que ajuda a evitar doenças fúngicas comuns a esta espécie.

Diante do exposto, recomenda-se a poda de limpeza das árvores no entorno da praça, retirando os ramos que comprometam o desenvolvimento sadio das árvores; após este procedimento, o Departamento de Arborização da Secretaria de Meio Ambiente de Araguari realizará o monitoramento destas árvores, para avaliar o quão comprometido pode estar o desenvolvimento das mesmas e aí sim, ter informações que fundamentem ou não a solicitação de supressão e consequente substituição destas árvores.

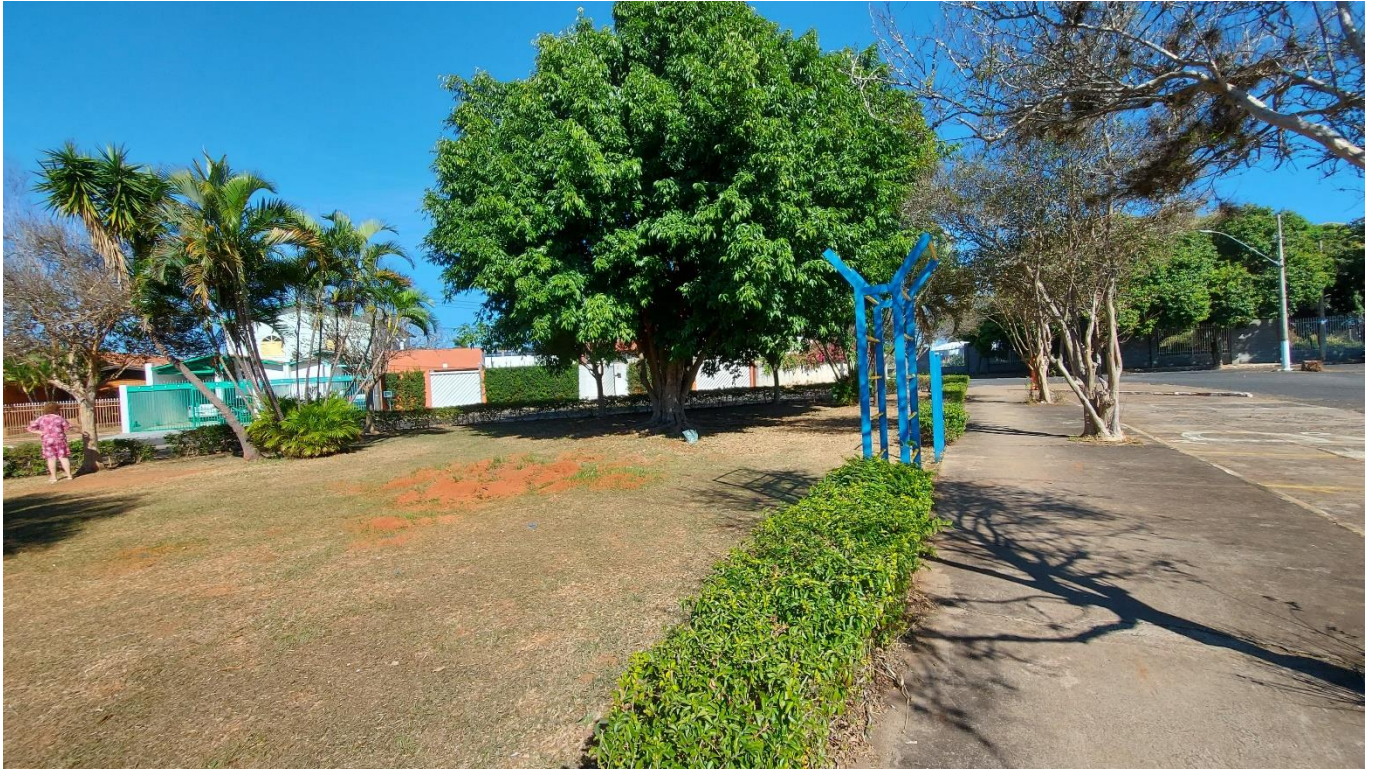
Foi constatada que a praça possui alguns formigueiros e que formigas cortadeiras podem estar contribuindo para o momentâneo declínio da folhagem das árvores.

**Foto 07: Praça com considerável incidência de formigas; necessário o combate e monitoramento**
